**COMUNICAZIONE DI SICUREZZA SUL CAMPO URGENTE**

Componenti tibiali / Unità componenti modulari articolari di  
Modello Endo – M Sistema di protesi modulare per ginocchio

Componenti tibiali di  
Modello Endo SL Sistema di protesi rotazionale e a cerniera per ginocchio

### **2.1 Descrizione del problema del prodotto\*:**

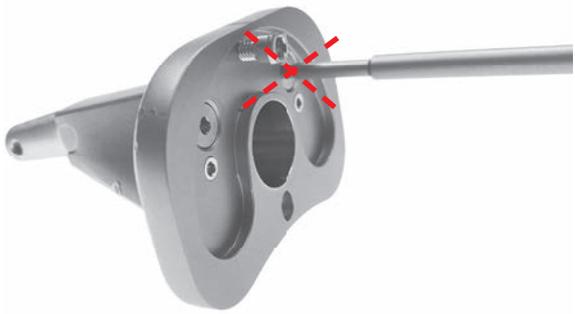
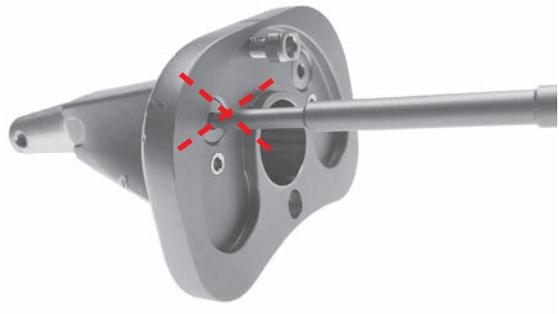
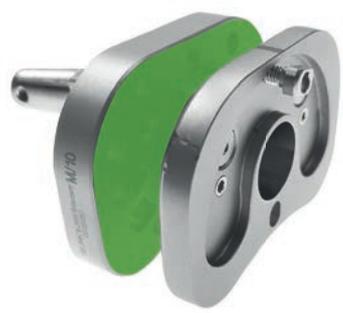
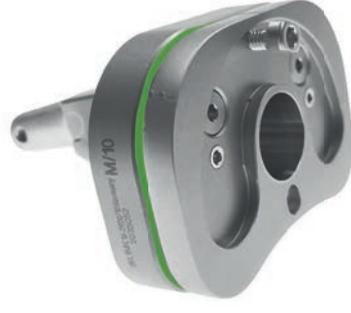
Modello Endo SL

= rimozione vite impossibile?

Se si deve usare un distanziatore prossimale in Tilastan e non risulta possibile allentare una delle viti a testa cieca della componente tibiale modulare o entrambe le viti, si dovrà seguire la seguente tecnica chirurgica modificata.

<p>Si deve prestare attenzione a garantire un mantello omogeneo di cemento tra il distanziatore prossimale in Tilastan (completo e metà) e la componente tibiale modulare. Il mantello di cemento deve avere uno spessore di 1-2 mm.</p>

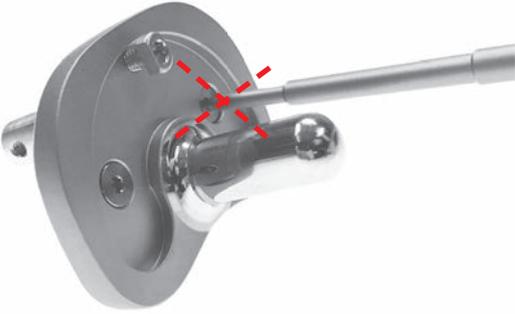
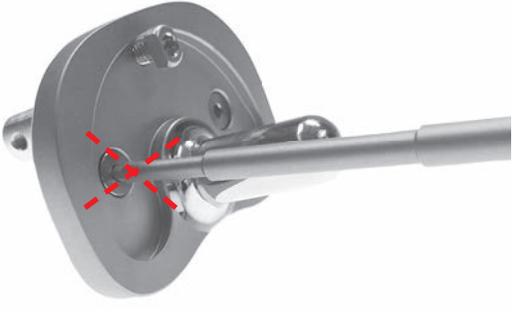
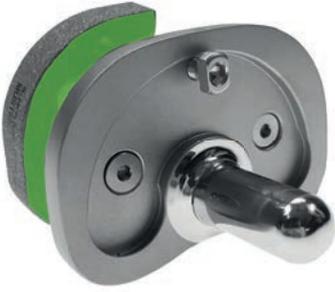
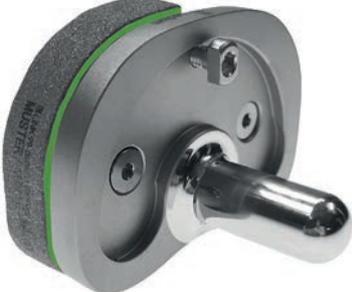
Modello Endo – M

= rimozione vite impossibile?

Se si deve usare un distanziatore prossimale in Tilastan e non risulta possibile allentare una delle viti a testa cieca della componente tibiale modulare o entrambe le viti, si dovrà seguire la seguente tecnica chirurgica modificata.

<p>Si deve prestare attenzione a garantire un mantello omogeneo di cemento tra il distanziatore prossimale in Tilastan (completo e metà) e la componente tibiale modulare. Il mantello di cemento deve avere uno spessore di 1-2 mm.</p>
