Dringender Sicherheitshinweis

Juli 2022

Sicherheitshinweis –Arbeiten mit der älteren Softwareanwendung Modell 2868 auf ZOOM™ Programmiergeräten des Modells 3120 zur Programmierung von transvenösen CRT-D und ICD Modellen, bis die Probleme in der Belieferung mit dem neuen Programmiergerät ¹ gelöst sind. Siehe Anhang A für betroffene GTIN-Nummern (Boston-Scientific-Referenznummer der Korrekturmaßnahme: 92822246-FA)

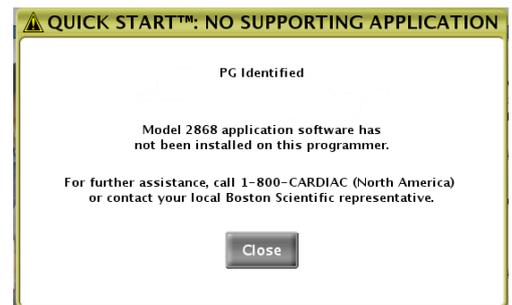
Abbildung 2. Meldung, die anzeigt, wenn ein TV-Defibrillator von Boston Scientific von einem Programmiergerät 3120 ZOOM nach Deinstallation der Software 2868 abgefragt wird.

Das Verhalten mit der größten Wahrscheinlichkeit für eine potenzielle Schädigung, bei Anwendung des ZOOM Programmiergeräts Modell 3120, ist die Unfähigkeit einen TV-Defibrillator abzufragen (z. B. Abbildung 2 oder 3). Bisher liegen 9 Berichte über dieses Verhalten vor, die zu einer Verzögerung/Verlängerung der Abfrage des Defibrillators mit einem Programmiergerät LPS Modell 3300 geführt haben. Darüber hinaus gibt es einen einzigen Bericht für eine Verzögerungen bis zur Neuprogrammierung bei Phrenikusnervstimulation und einen einzigen Bericht über die Unfähigkeit einer Abfrage zur Verabreichung einer verordneten Therapie. Keiner dieser Berichte, die in Zusammenhang mit dem ZOOM Programmiergerät 3120 stehen, haben zu einer permanenten Verletzung geführt.

- 1) Beim Fehlschlag der Abfrage eines TV-Defibrillators mit einem ZOOM Programmiergerät Modell 3120 verwenden Sie stattdessen das Programmiergerät LPS Modell 3300. Falls es zu einem solchen Verhalten kommt, stehen die Programmierschritte STAT PACE, STAT SHOCK, und THERAPIE ABLEITEN⁴ auf einem ZOOM Programmiergerät Modell 3120 nicht zur Verfügung. Dementsprechend könnte eine externe Stimulation/Defibrillation oder Magnetanwendung (zur Schockableitung) erforderlich sein, falls ein Programmiergerät LPS Modell 3300 nicht unmittelbar verfügbar ist.

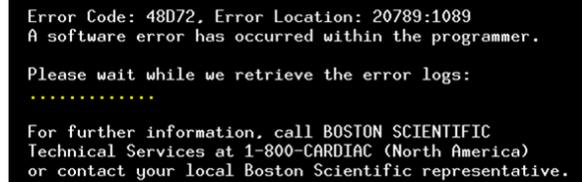
Falls ein TV-Defibrillator eine SAM-Episode abgespeichert hat, erscheint auf dem ZOOM Programmiergerät Modell 3120 die in Abbildung 3 dargestellte Meldung „Error Log and Halt“ (Fehlerprotokoll und Stopp), und der Anwender benötigt ein Programmiergerät LPS Modell 3300, um den Defibrillator abzufragen. Diese Fehlermeldung (Abbildung 3) ist ein Hinweis auf eine Inkompatibilität der ZOOM Programmiergeräte Modell 3120 mit diesem bestimmten TV-Defibrillator. Allerdings funktioniert der TV-Defibrillator ordnungsgemäß mit den dauerhaft programmierten Einstellungen. Nach einem Neustart des Programmiergeräts kann dieses verwendet werden, um TV-Defibrillatoren ohne gespeicherte SAM-Episoden abzufragen. Falls der Anwender erneut versucht denselben TV-Defibrillator mit dem ZOOM Programmiergerät Modell 3120 abzufragen, wird die Meldung „Error Log and Halt“ (Fehlerprotokoll und Stopp) wieder angezeigt.

Abbildung 3. Die spezifische Meldung „Error Log and Halt“ (Fehlerprotokoll und Stopp) auf dem Programmiergerät 3120 ZOOM, wenn die Abfrage eines TV-Defibrillators mit SAM-Episode versucht wurde.

Eine Aktualisierung der Softwareanwendung Modell 2868 für das ZOOM Programmiergeräts Modell 3120 wurde entwickelt, um das Verhalten in Verbindung mit der Meldung „Error Log and Halt“ (Fehlerprotokoll und Stopp) in Zusammenhang mit TV-Defibrillatoren mit einer gespeicherten SAM-Episode zu beheben. Diese Softwareaktualisierung repräsentiert keine wesentliche Reduktion des Risikos für Patienten. Allerdings verhindert sie Unterbrechungen des klinischen Arbeitsablaufs und wird nach der Zulassungserteilung freigegeben werden.
