## Notification d'information de sécurité urgente

Juillet 2022

**Objet : Notification d'information de sécurité** – Prolongation de l'utilisation de l'ancien logiciel modèle 2868 sur les programmeurs ZOOM™ modèle 3120 pour la prise en charge des défibrillateurs endocavitaires avec traitement par resynchronisation cardiaque (CRT-D) et des Défibrillateurs Automatiques Implantables (DAI) jusqu'à la résolution des contraintes liées à la chaîne d'approvisionnement pour les programmeurs plus récents<sup>1</sup>. Voir l'annexe A pour consulter les codes GTIN concernés (référence d'action sur site de Boston Scientific : 92822246-FA)

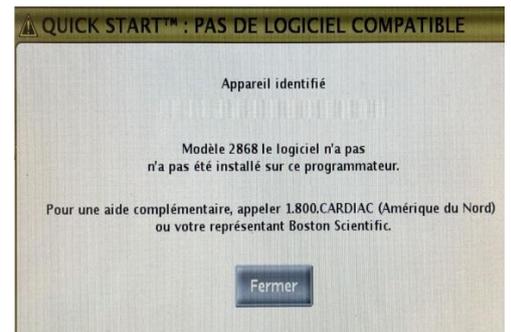
Des comportements inattendus peuvent être observés lors de l'interrogation des défibrillateurs endocavitaires dans les établissements où le logiciel 2868 est encore installé sur les programmeurs ZOOM modèle 3120. Le comportement le plus fréquemment observé concerne l'impossibilité d'interroger un défibrillateur endocavitaire en raison de l'enregistrement d'un épisode du moniteur d'artefact de signal (SAM). SAM est l'une des nouvelles fonctionnalités des défibrillateurs endocavitaires incluses dans la dernière version logiciel du programmeur LATITUDE modèle 3300. Elle est conçue pour surveiller en permanence l'électrogramme afin de détecter les artefacts du capteur de respiration/ventilation minute (VM). Si des artefacts sont détectés ou si les mesures d'impédance des électrodes utilisées par le vecteur du capteur sont hors limites, SAM fait commuter le vecteur ou désactive le capteur, et enregistre un épisode SAM.

**Figure 2.** Le message qui s'affiche lorsqu'un défibrillateur endocavitaire Boston Scientific est interrogé par un programmeur ZOOM modèle 3120 si le logiciel 2868 est désinstallé.

Le comportement le plus probable pouvant conduire à un préjudice potentiel dans le cadre de l'utilisation d'un programmeur ZOOM modèle 3120 est l'incapacité d'interroger un défibrillateur endocavitaire (voir les Figures 2 ou 3). Neuf cas de ce type ont été signalés. Ils ont donné lieu à un report ou une prolongation de la procédure jusqu'à ce que le défibrillateur puisse être interrogé avec un programmeur LATITUDE modèle 3300. En outre, il y a eu un seul cas de retards dans la reprogrammation pour corriger une stimulation du nerf phrénique et un seul cas a été enregistré concernant l'impossibilité de réaliser une interrogation en vue de l'administration d'un traitement commandé. Aucun signalement associé au programmeur ZOOM modèle 3120 n'a entraîné de conséquence permanente.

- 1) Si vous ne parvenez pas à interroger un défibrillateur endocavitaire avec un programmeur ZOOM modèle 3120, utilisez à la place un programmeur LATITUDE modèle 3300. Si ce phénomène se produit, les opérations STIMULATION DE SECOURS, CHOC DE SECOURS et ABANDON DU TRAITEMENT des programmeurs<sup>4</sup> ne sont pas compatibles avec le programmeur ZOOM modèle 3120. Il peut donc être nécessaire de recourir à une stimulation/défibrillation externe ou à l'application d'un aimant (pour éviter le choc) si un programmeur LATITUDE modèle 3300 n'est pas disponible immédiatement.

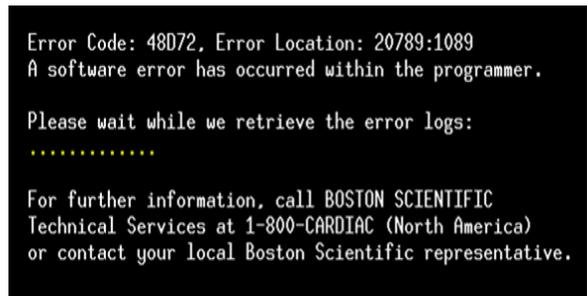
Si un défibrillateur endocavitaire a enregistré un épisode SAM, le programmeur ZOOM modèle 3120 présentera le message « Error Log and Halt » (Journal d'erreurs et arrêter l'exécution) illustré à la Figure 3. L'utilisateur devra utiliser un programmeur LATITUDE modèle 3300 pour interroger le défibrillateur. Ce message d'erreur (Figure 3) indique que les programmeurs ZOOM modèle 3120 sont incompatibles avec ce défibrillateur endocavitaire spécifiquement. Toutefois, ce dernier continuera de fonctionner comme prévu avec les paramètres programmés initialement. Après un redémarrage, il peut être utilisé pour interroger les défibrillateurs endocavitaires n'ayant pas enregistré d'épisode SAM. Si l'utilisateur tente d'interroger le même défibrillateur endocavitaire avec le programmeur ZOOM modèle 3120, le message « Error Log and Halt » (Journal d'erreurs et arrêter l'exécution) s'affiche à nouveau.

**Figure 3.** Le message « Error Log and Halt » (Journal d'erreurs et arrêter l'exécution) affiché sur le programmeur ZOOM modèle 3120 lors d'une tentative d'interrogation d'un défibrillateur endocavitaire avec un épisode SAM enregistré.

Une mise à jour du programmeur ZOOM modèle 3120 pour le logiciel 2868 a été développée pour résoudre le phénomène de « Error Log and Halt » (Journal d'erreurs et arrêter l'exécution) associé aux défibrillateurs endocavitaires ayant un épisode SAM mémorisé. Cette mise à jour du logiciel ne constitue pas une diminution matérielle du risque pour la sécurité des patients. Elle permet cependant d'éviter les interruptions du flux de travail clinique et sera déployée après approbation.
