Avviso urgente di sicurezza

Luglio 2022

Oggetto: Informazione di sicurezza – Proseguimento dell'uso del vecchio software Modello 2868 sui programmatori ZOOM™ Modello 3120 per supportare i dispositivi CRT-D e ICD finché non saranno risolte le limitazioni dovute alla catena di approvvigionamento dei nuovi¹ programmatori. Vedere l'Appendice A per i GTIN interessati (riferimento Azioni sul campo Boston Scientific: 92822246-FA)

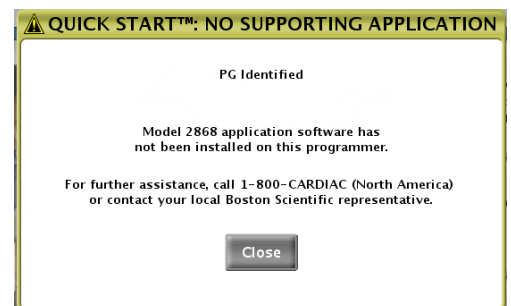
- Il software 2868 presente nel programmatore ZOOM 3120 è stato disinstallato o è obsoleto. Perciò, quando tentano di comunicare con i defibrillatori transvenosi, gli utenti potrebbero osservare comportamenti imprevisti² come la potenziale impossibilità di interrogare o la visualizzazione di parametri errati/mancanti³

Figura 2. Messaggio che appare quando un defibrillatore TV Boston Scientific viene interrogato da un programmatore ZOOM 3120 da cui è stato disinstallato il software 2868.

Il comportamento più probabile da considerare come potenziale danno quando si usa un programmatore ZOOM 3120 è l'impossibilità di interrogare un defibrillatore TV (esempi delle Figure 2 e 3). Ci sono state 9 segnalazioni di questo comportamento, che hanno comportato una procedura ritardata/prolungata, prima di poter interrogare il defibrillatore con un programmatore LATITUDE 3300. Inoltre c'è stata una sola segnalazione di ritardo nella riprogrammazione per la stimolazione del nervo frenico e una sola segnalazione di impossibilità di interrogare per l'erogazione di terapia comandata. Nessuna delle segnalazioni associate al programmatore ZOOM 3120 ha provocato lesioni permanenti.

- 1) Se è impossibile interrogare un defibrillatore TV con un programmatore ZOOM 3120, usare un programmatore LATITUDE 3300. Se si verifica questo comportamento, le operazioni STAT PACE, STAT SHOCK e DIVERT THERAPY del programmatore⁴ non sono disponibili con il programmatore ZOOM 3120, quindi potrebbero essere necessarie la stimolazione/defibrillazione esterna o l'applicazione di un magnete (per deviare lo shock) se non è immediatamente disponibile un programmatore LATITUDE 3300.

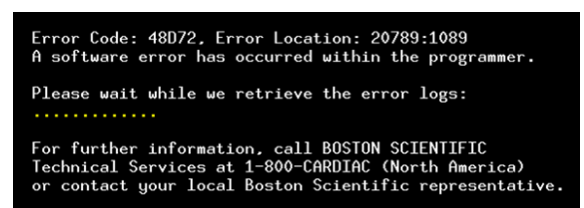
Se un defibrillatore TV ha un episodio SAM memorizzato, il programmatore ZOOM 3120 presenterà il messaggio Error Log and Halt (Registrazione errore e arresto) illustrato nella Figura 3 e l'utente dovrà usare un programmatore LATITUDE 3300 per interrogare il defibrillatore. Questo messaggio di errore (Figura 3) è un'indicazione di incompatibilità di qualsiasi programmatore ZOOM 3120 con quello specifico defibrillatore TV. Tuttavia il defibrillatore TV funzionerà come previsto con le impostazioni programmate in modo permanente. Dopo un ciclo di spegnimento e riaccensione del programmatore, quest'ultimo può essere usato per interrogare i defibrillatori TV senza episodi SAM memorizzati. Se l'utente tenta di interrogare lo stesso defibrillatore TV con il programmatore ZOOM 3120, apparirà nuovamente il messaggio Error Log and Halt (Registrazione errore e arresto).

Figura 3. Il messaggio specifico "Error Log and Halt" (Registrazione errore e arresto) che appare sul Programmatore ZOOM 3120 quando si tenta di interrogare un defibrillatore TV con un episodio SAM.

È stato sviluppato un aggiornamento al software 2868 del programmatore ZOOM 3120 per risolvere il comportamento Error Log and Halt (Registrazione errore e arresto) associato ai defibrillatori TV che hanno un episodio SAM memorizzato. Questo aggiornamento software non rappresenta una diminuzione effettiva del rischio per la sicurezza dei pazienti, tuttavia evita interruzioni nel flusso di lavoro clinico e sarà rilasciato dopo l'approvazione.
