DRINGENDE SICHERHEITSANWEISUNG IM FELD

Operationsmikroskope: ARveo 8, ARveo, M530 OHX, PROvido
FSCA-Kennung: CAPA-HER-MD-22-007
Austausch des Luxmeters im Optikträger M530

Heerbrugg, 13. September 2022
Leica Microsystems (Schweiz) AG

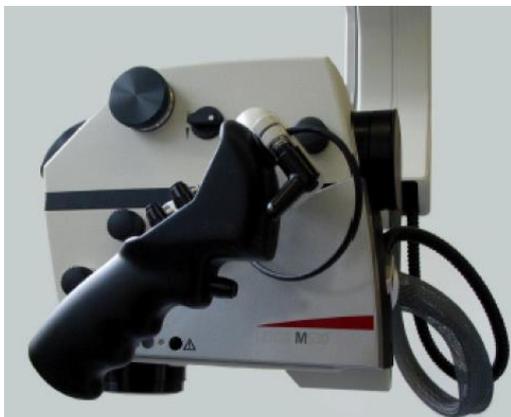
Bei internen Tests hat Leica Microsystems einen Bauteilwechsel an den Photodioden im Optikträger M530 festgestellt (siehe Abbildung 1 und 2). Die Fotodioden werden als Luxmeter verwendet, um den Grenzwert für die Funktion "BrightCare Plus" (siehe Abbildung 3) zu optimieren, der auf der Grundlage von Echtzeit-Lichtintensitätsdaten berechnet wird, um die mit dem Alter der Lampen abnehmende Lichtintensität zu kompensieren.

Der Bauteilwechsel der Photodiode führt zu einer ungenauen Einstellung der Beleuchtungsgrenzen durch die Software des Operationsmikroskops, wenn "BrightCare Plus" mit Luxmeter verwendet wird.

Infolgedessen funktioniert "BrightCare Plus" mit Luxmeter nicht gemäß den festgelegten Spezifikationen.

Abbildung 1: Leica Optikträger M530 in Verwendung im ARveo 8, ARveo, M530 OHX und PROvido

Als Vorsichtsmaßnahme hat sich Leica Microsystems entschlossen, die fehlerhafte Photodiode bei allen Operationsmikroskopen ARveo 8, ARveo, M530 OHX und PROvido auszutauschen, die zwischen dem 01. Juli 2021 und dem 08. Juni 2022 hergestellt wurden, um sicherzustellen, dass "BrightCare Plus" mit Luxmeter gemäß den Spezifikationen funktioniert.

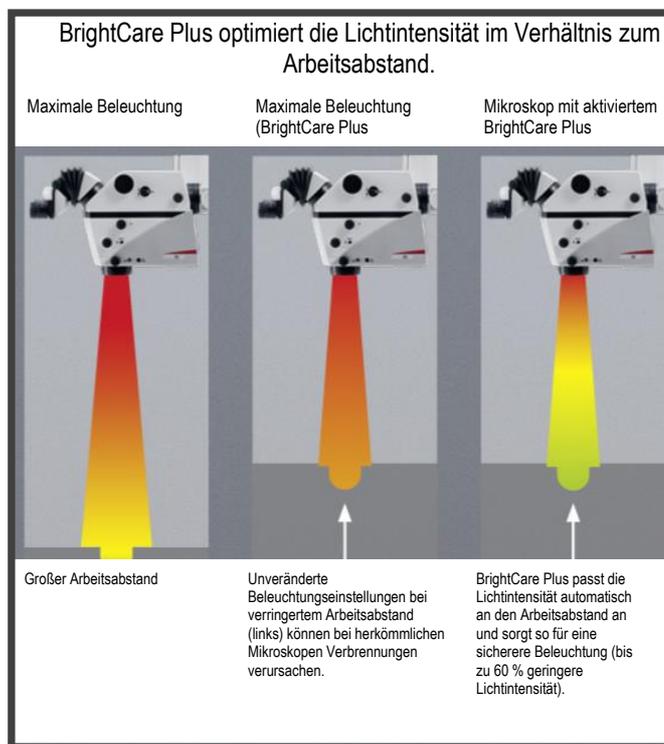
BrightCare Plus ist eine softwaregesteuerte Funktion, die automatisch die maximale Helligkeit in Abhängigkeit vom Arbeitsabstand begrenzt.

Abbildung 3: Beschreibung der BrightCare Plus-Funktionen
