## AVIS URGENT DE SÉCURITÉ SUR LE TERRAIN

Microscopes chirurgicaux : ARveo 8, ARveo, M530 OHX, PROvido

Identificateur FSCA : CAPA-HER-MD-22-007

Remplacement du luxmètre à l'intérieur du M530 Optics Carrier

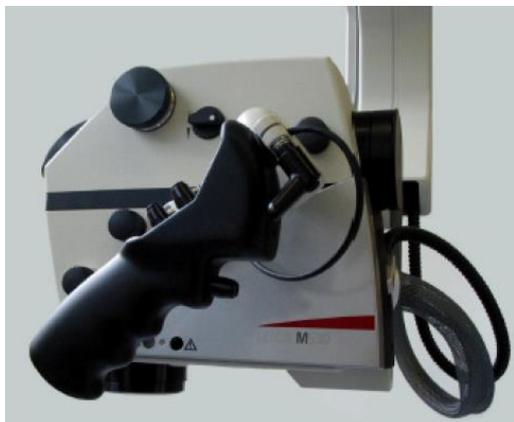
Au cours de tests internes, Leica Microsystems a pris connaissance d'un remplacement de composant sur les photodiodes à l'intérieur du M530 Optics Carrier (consultez la figure 1 et la figure 2). Les photodiodes sont utilisées en tant que luxmètres afin d'optimiser la limite « BrightCare Plus » (consultez la figure 3) qui est calculée sur la base des données d'intensité de l'éclairage en temps réel afin de compenser la diminution de l'intensité de l'éclairage au fur et à mesure du vieillissement des ampoules.

Figure 1 : M530 Optics Carrier de Leica utilisé sur l'ARveo 8, l'ARveo, le M530 OHX et le PROvido

À titre de précaution, Leica Microsystems a choisi d'initier une action corrective de sécurité sur le terrain afin de remplacer la photodiode non conforme sur tous les microscopes opératoires chirurgicaux ARveo 8, ARveo, M530 OHX et PROvido fabriqués entre le 1<sup>er</sup> juillet 2021 et le 8 juin 2022. La pièce de remplacement garantira que « BrightCare Plus » avec un luxmètre fonctionnera selon les spécifications.

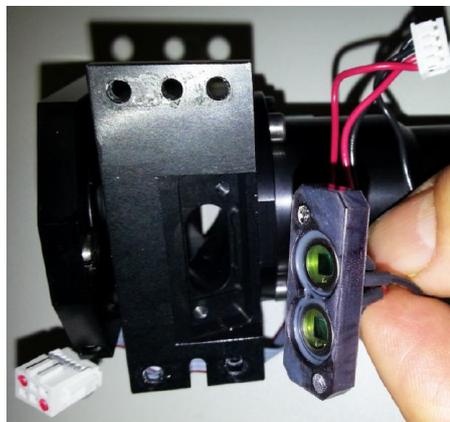
Le remplacement de composant de la photodiode entraînera un ajustement imprécis des limites d'éclairage par le logiciel du microscope chirurgical en cas d'utilisation de « BrightCare Plus » avec un luxmètre.

Par conséquent, « BrightCare Plus » avec un luxmètre ne fonctionnera pas selon les spécifications définies.

Figure 2 : Photodiodes à l'intérieur du M530 Optics Carrier utilisées en tant que luxmètre afin d'optimiser les limites « BrightCare Plus »

Leica Microsystems a procédé à une investigation approfondie qui a révélé que la photodiode non conforme remplacée a été mise en production de série le 1er juillet 2021.

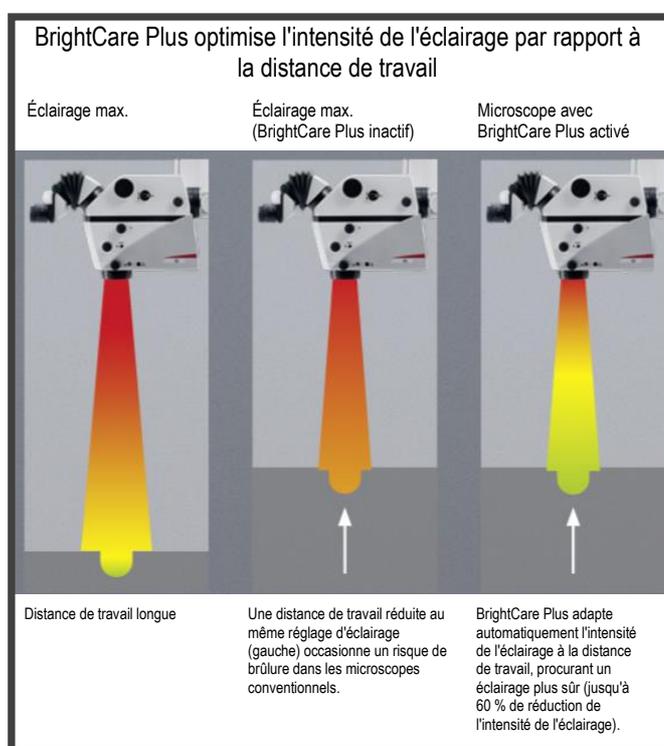
BrightCare Plus est une fonction contrôlée par un logiciel qui limite automatiquement la luminosité maximale en fonction de la distance de travail.

Figure 3 : Description de la fonctionnalité BrightCare Plus
