AVVISO DI SICUREZZA URGENTE

Microscopi chirurgici: ARveo 8, ARveo, M530 OHX, PROvido
Identificatore FSCA: CAPA-HER-MD-22-007
Sostituzione del luxmetro nel corpo ottico M530

Heerbrugg, 13 settembre 2022
Leica Microsystems (Schweiz) AG

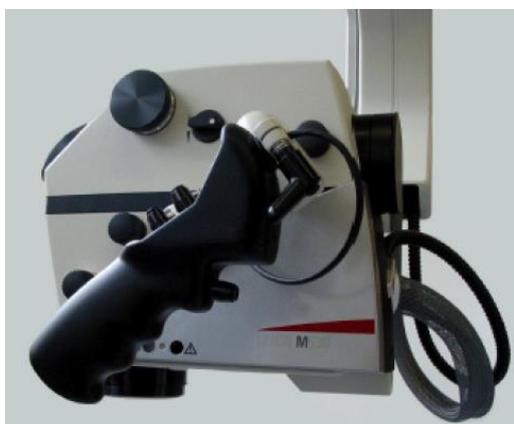
Figura 1: Corpo ottico Leica M530 usato su ARveo 8, ARveo, M530 OHX e PROvido

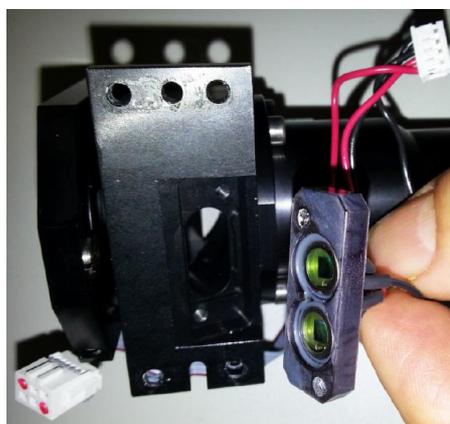
Durante i test interni, Leica Microsystems ha notato un cambiamento dei componenti nei fotodiodi all'interno del corpo ottico di M530 (vedere figura 1 e figura 2). I fotodiodi sono usati come luxmetri per ottimizzare il limite "BrightCare Plus" (vedere figura 3) che viene calcolato in base ai dati sull'intensità luminosa in tempo reale per compensare la riduzione dell'intensità luminosa rispetto all'età delle lampadine.

Il cambiamento del componente del fotodiodo sarà la causa di una regolazione imprecisa dei limiti di illuminazione tramite il software del microscopio chirurgico quando "BrightCare Plus" viene usato con il luxmetro.

Di conseguenza, "BrightCare Plus" con luxmetro non funzionerà secondo le specifiche definite.

Figura 2: Fotodiodi all'interno del corpo ottico M530 usati come luxmetri per ottimizzare i limiti di "BrightCare Plus"

Leica Microsystems ha svolto un'indagine approfondita che ha rivelato che il fotodiodo cambiato, non conforme, è stato introdotto nella produzione in serie il 1° luglio 2021.

In via precauzionale, Leica Microsystems ha deciso di intraprendere un'azione correttiva di sicurezza su tutti i microscopi chirurgici ARveo 8, ARveo, M530 OHX e PROvido fabbricati tra il 1° luglio 2021 e l'8 giugno 2022. La parte sostitutiva garantirà che "BrightCare Plus" con luxmetro funzionerà secondo le specifiche.

Un rappresentante di Leica Microsystems contatterà il tuo stabilimento per organizzare questo aggiornamento sul campo dello strumento a titolo gratuito. L'aggiornamento sul campo verrà programmato a tuo piacimento entro i prossimi 6 mesi.

- è possibile continuare a usare il sistema in attesa di questo aggiornamento sul campo. In base alla nostra analisi, la probabilità che si verifichi un rischio inaccettabile per il paziente a causa della funzionalità errata di "BrightCare Plus" provocata dal fotodiodo non conforme è molto remota.

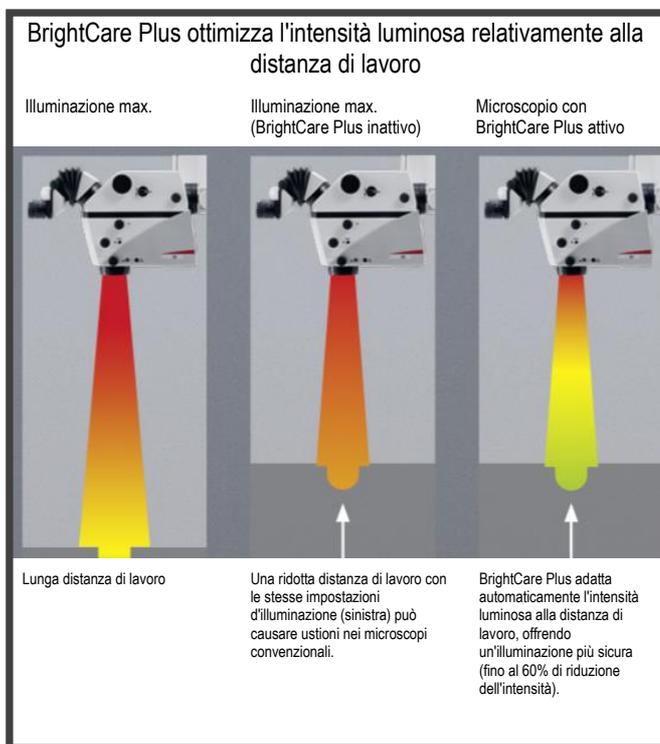
BrightCare Plus è una funzione controllata tramite software che limita automaticamente la massima luminosità in funzione della distanza di lavoro.

Figura 3: Descrizione della funzionalità BrightCare Plus
