Medizinproduktesicherheit

Dringende Sicherheitsinformation Vertauschte NIST-Anschlüsse
Software-Update für das Intensivbeatmungsgerät elisa 600/800/800VIT

FSCA2022013 2022-09-02

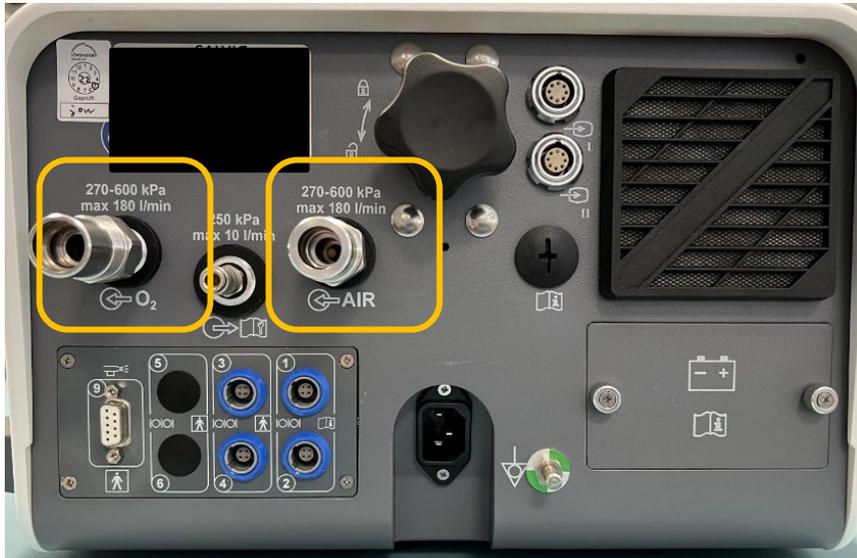
1. Die NIST-Anschlüsse für O₂ und Air befinden sich auf der Rückseite der elisa 600/800. Siehe Abbildung 1 – gelbe Markierung. Die Anschlüsse sind entsprechend beschriftet.

Abbildung 1: Rückansicht elisa 600/800 mit NIST-Anschlüssen (korrekt montiert)

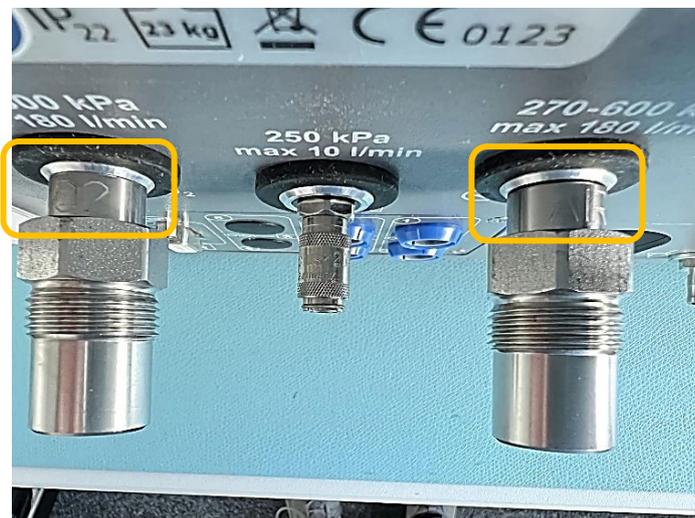
2. Überprüfen Sie nun die NIST-Anschlüsse auf die korrekte Positionierung O₂ zu O₂ und AIR zu AIR (Siehe Abbildung 2). Dafür sind die NIST-Anschlüsse mit einer Gravur kodiert (Siehe Abbildung 3) und die Beatmungsgeräte entsprechend beschriftet.

Abbildung 2: Sicht auf die Kodierung zur Überprüfung der NIST-Anschlüsse

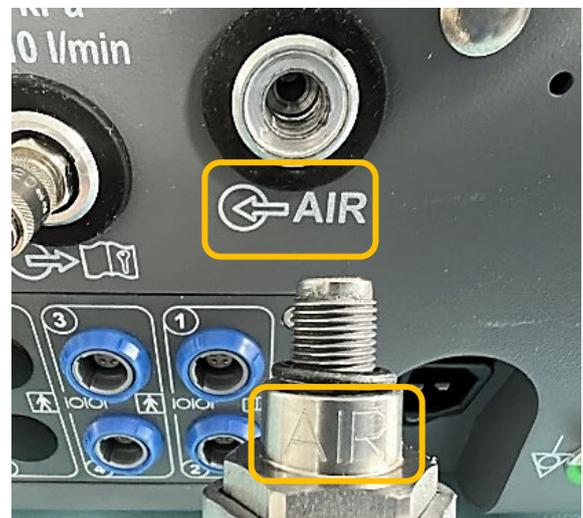
Abbildung 3: Gravur der NIST-Anschlüsse
