Löwenstein Medical SE & Co. KG | Arzbacher Strasse 80 | 56130 Bad Ems

**02.09.2022**

**Informations urgentes sur la sécurité Connecteurs NIST**  
**échangés Mise à jour du logiciel pour le ventilateur de soins intensifs**  
**elisa 600/800/800VIT**

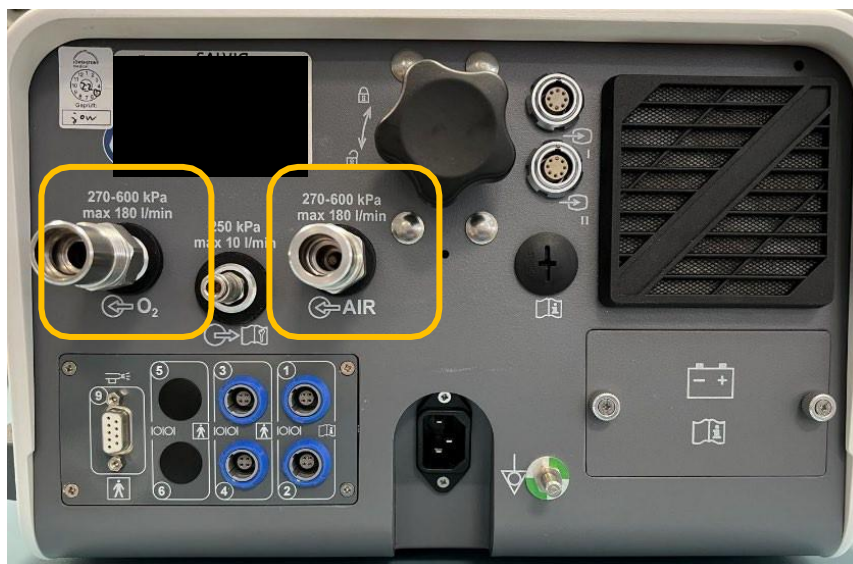
1. Les connexions NIST pour l'O<sub>2</sub> et l'air sont situées sur la face arrière de l'elisa 600/800. Voir Figure 1 - marquage jaune. Les connexions sont étiquetées en conséquence.

Figure 1 : Vue arrière de l'elisa 600/800 avec les connexions NIST (correctement montées)

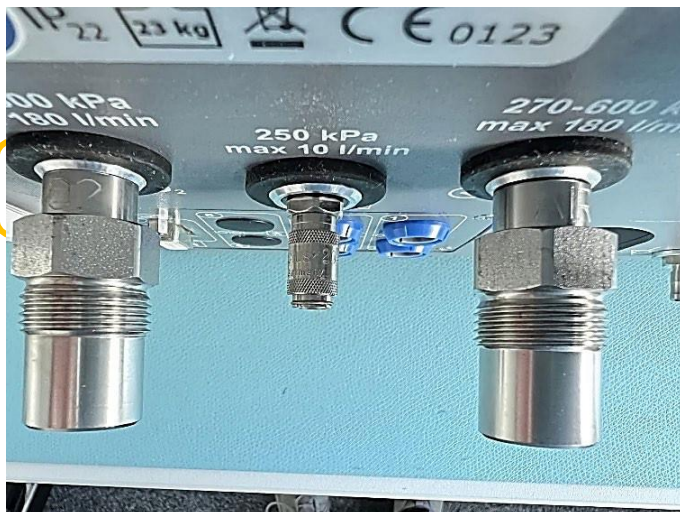
2. Vérifiez maintenant le positionnement correct des connecteurs NIST : O<sub>2</sub> sur O<sub>2</sub> et AIR sur AIR (voir Figure 2). À cette fin, les connecteurs NIST sont codés par une gravure (voir Figure 3) et les ventilateurs sont étiquetés en conséquence.

Figure 2 : Vue du codage pour vérifier les connexions NIST.

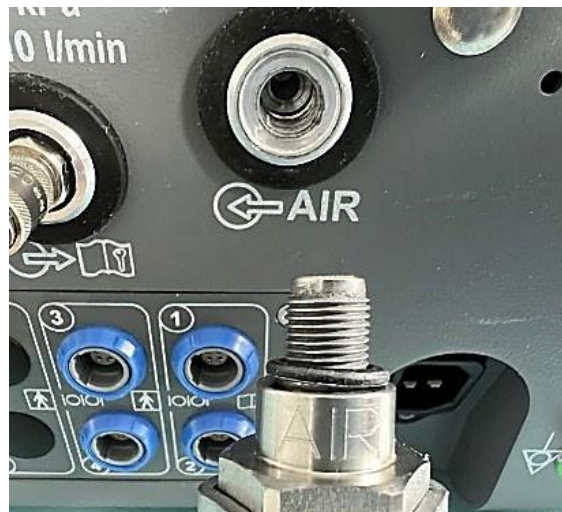
Figure 3 : Codage des connecteurs NIST
