Löwenstein Medical SE & Co. KG | Arzbacher Strasse 80 | 56130 Bad Ems

**Informazioni urgenti sulla sicurezza Connettori NIST
scambiati Aggiornamento software per il ventilatore per terapia
intensiva elisa 600/800/800VIT**

Siamo venuti a conoscenza di un caso in cui entrambi i connettori NIST sono stati rimossi contemporaneamente. I connettori NIST sono stati rimontati viceversa. Secondo le specifiche di manutenzione, è necessario eseguire un test del sistema quando i connettori NIST sono stati rimossi, e questo è stato visto più volte. In questo caso, il test del sistema è stato saltato e la calibrazione del sensore di ossigeno è stata avviata direttamente. Scambiando i due gas, anche la calibrazione del sensore di ossigeno è stata scambiata e la curva caratteristica della calibrazione memorizzata non è stata corretta. Ciò
FSCA2022013 2022-09-02

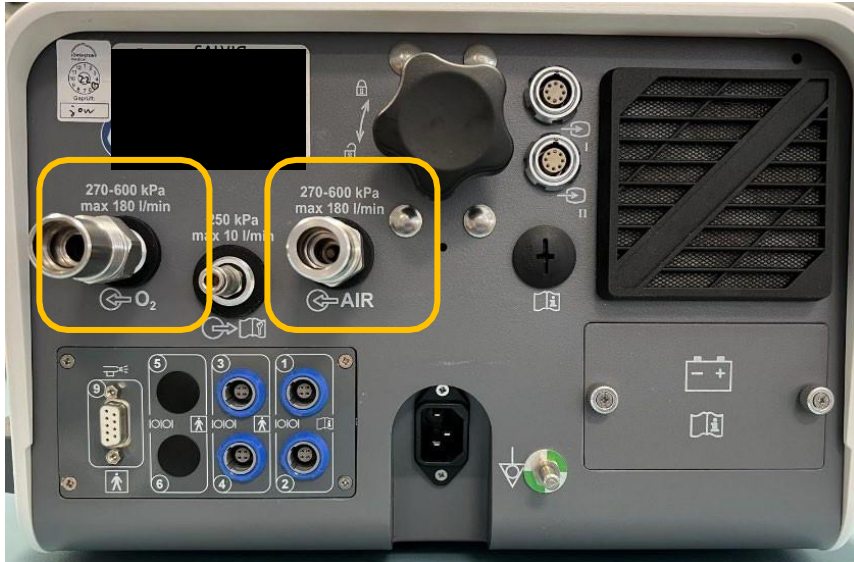
1. Le connessioni NIST per O₂ e aria sono situate sul lato posteriore dell'elisa 600/800. Vedere Figura 1 - marcatura gialla. Le connessioni sono etichettate di conseguenza.

Figura 1: Vista posteriore di elisa 600/800 con connessioni NIST (montato correttamente)

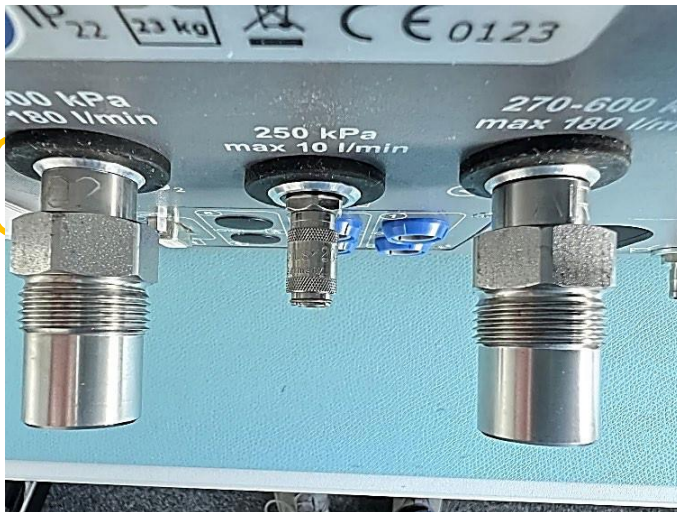
2. Controllare ora che i connettori NIST siano posizionati correttamente da O₂ a O₂ e da ARIA ad ARIA (vedere Figura 2). A questo scopo, i connettori NIST sono codificati con un'incisione (vedere Figura 3) e i ventilatori sono etichettati di conseguenza.

Figura 2: Vista della codifica per verificare le connessioni NIST.

Se il prodotto è interessato, procedere come descritto nell'avviso di sicurezza.

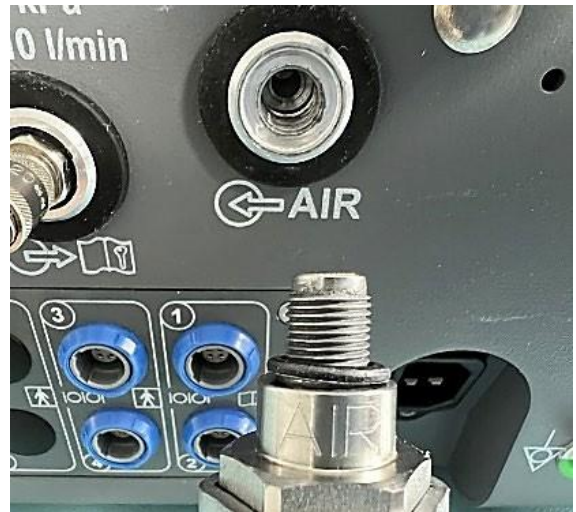
Figura 3: Codifica dei connettori NIST
