Dringende Sicherheitsinformation

Synergy™ Cranial (9733763) und StealthStation™ Cranial (9735585) Ungenauigkeit bei der Zyklusansicht des Biopsie-Tiefenmessers Software Update

September 2022

Medtronic Referenz: FA1204 Phase II

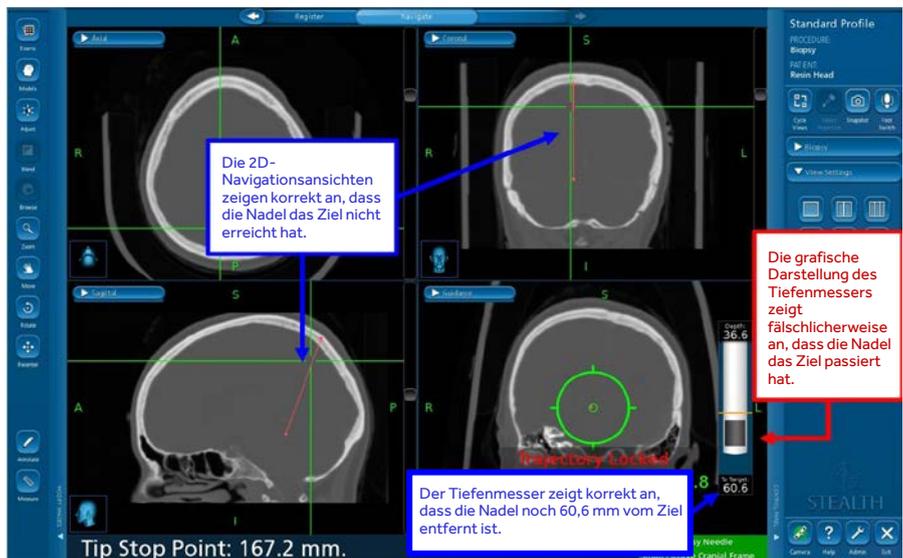
Abbildung 1 Festgestellte Ungenauigkeit des Biopsie-Tiefenmessers bei der Navigationsaufgabe

Am 9. Juni 2021 wurde Medtronic in einer Reklamation gemeldet, dass während der Navigation in einem kranialen Biopsieverfahren eine Anomalie in der grafischen Anzeige des Biopsietiefenmessers in der Software auftreten kann. Die Software kann in einen Zustand eintreten, in dem die Anzeige der Biopsietiefe nicht mehr mit den übrigen Navigationsinformationen auf dem Bildschirm synchronisiert ist und sie eine ungenaue Position der Biopsienadel anzeigt.

Diese Aktionen können dazu führen, dass die grafische Anzeige des Biopsietiefenmessers die Spitze der Biopsienadel falsch darstellt. Die grafische Darstellung der Biopsienadel kann in einer Position relativ zum Planziel erscheinen, die nicht der tatsächlichen physischen Position der Biopsienadel entspricht, was zu einer möglichen Biopsie von gesundem Gewebe oder zur Beschädigung kritischer Strukturen führen kann.

Wenn der Benutzer auf die Softwareanomalie stößt, bei der die grafische Anzeige des Biopsietiefenmessers nicht mehr mit anderen Navigationsansichten synchronisiert ist, besteht die Möglichkeit, dass die Biopsienadel zu flach oder zu tief relativ zum Ziel navigiert wird. Dieses Problem kann potenziell zur Resektion von normalem Hirngewebe oder eloquenten anatomischen Regionen des Gehirns führen. Wenn eine solche Software-Anomalie auftritt, kann dies ein verlängertes Verfahren, die Notwendigkeit eines zusätzlichen chirurgischen Eingriffs, Gewebeerletzungen, einschließlich potenziell lebensbedrohlicher Verletzungen (Blutungen, unbeabsichtigte

Die folgenden Schritte sollten unternommen werden, um das Auftreten dieser Softwareanomalie zu verhindern und die normale Funktion wiederherzustellen, falls eine solche Anomalie beobachtet wird.

- Medtronic empfiehlt, NICHT die Guidance View (Führungsansicht) auszuschalten, nachdem die Biopsietrajektorie in der Cranial-Software gesperrt wurde.
- Nach dem Festlegen der Trajektorie für die Biopsienadel-Navigation muss immer sichergestellt werden, dass die Guidance View (Führungsansicht) in mindestens einem Quadranten des Bildschirmlayouts aktiv bleibt.

- **Schritt 1:** Verdecken Sie das Sichtfeld der Kamera auf die Biopsienadel oder den Bezugsrahmen, um **den roten Status zu bewirken**.
- **Schritt 2:** **Kehren Sie zum grünen Status zurück**, indem Sie das Sichtfeld der Kamera auf die Biopsienadel und den Bezugsrahmen nicht mehr verdecken.
- **Schritt 3:** Aktualisieren Sie mit Hilfe des Symbols **Cycle Views (Ansichten aus-/einschalten)** die Führungsansicht. Bestätigen Sie, dass die Grafik des Biopsietiefenmessers mit den Angaben für die Entfernung zum Ziel und für die Position zum Ziel übereinstimmt, die durch das 2D-Fadenkreuz bereitgestellt werden.
- **Schritt 4:** **Überprüfen Sie die Genauigkeit visuell**, bevor Sie mit der Navigation fortfahren.
