## **Urgente Avviso di Sicurezza** **Software Synergy™ Cranial (9733763) e StealthStation™ Cranial (9735585) Inaccuratezza dell'indicatore di profondità della biopsia** **Aggiornamento software**

Settembre 2022

### ***Medtronic Referenz: FA1204 Fase II***

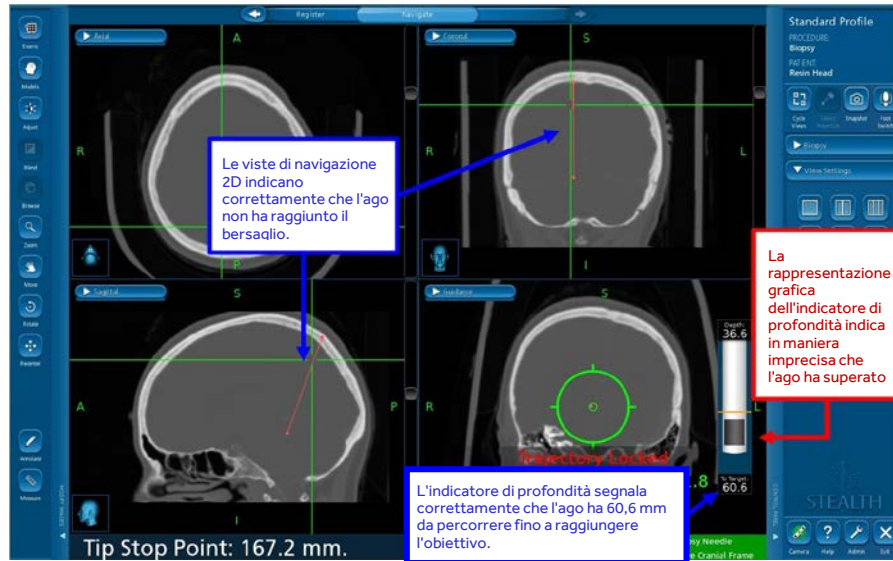
Il 9 giugno 2021 Medtronic ha ricevuto una segnalazione che descriveva una possibile anomalia del software riscontrata dall'utente nella visualizzazione grafica dell'indicatore di profondità della biopsia durante la navigazione in una procedura di biopsia cranica. Il software può entrare in uno stato in cui l'indicatore di profondità della biopsia non è più sincronizzato con le restanti informazioni di navigazione presenti sullo schermo e visualizzare una posizione inaccurata dell'ago da biopsia.

Figura 1: Inaccuratezza dell'indicatore di profondità della biopsia visualizzato in fase "Navigate" (Navigazione)

Se queste azioni sono eseguite possono far sì che la visualizzazione grafica dell'indicatore di profondità della biopsia visualizzi in modo non corretto la punta dell'ago da biopsia. La rappresentazione grafica della posizione dell'ago da biopsia rispetto al target pianificato può non corrispondere all'effettiva posizione fisica dell'ago da biopsia, il che può determinare la possibilità di effettuare una biopsia di tessuto sano o comportare lesioni a strutture critiche.

Per prevenire l'insorgere di questa anomalia del software e per ripristinare il normale funzionamento in caso di anomalia, è necessario procedere come segue.

- **Passaggio 1:** Ostruire il campo visivo della telecamera dell'ago da biopsia o del sistema di riferimento in modo da **causare uno stato rosso**.
- **Passaggio 2:** **Tornare allo stato verde** rimuovendo l'ostruzione del campo visivo della telecamera dell'ago da biopsia e del sistema di riferimento.
- **Passaggio 3:** Utilizzare l'icona **Cycle Views (Ruota Viste)** per aggiornare la Guidance View (Vista di guida) e confermare che la visualizzazione grafica dell'indicatore di profondità della biopsia corrisponda ai valori di distanza dal target e alle informazioni di posizione rispetto al target fornite dai mirini 2D.
- **Passaggio 4:** **Confermare visivamente l'accuratezza** prima di procedere con la navigazione.
