NOTIFICATION IMPORTANTE DE SÉCURITÉ SUR SITE

| Objet : | Une erreur de reconstruction peut se produire lors de l'utilisation de la fonctionnalité Catheter Bending (Courbure cathéter) dans Applicator Modeling (Modélisation d'applicateurs) ou Implant Modeling (Modélisation d'implant) |
| Produit : | Oncentra® Brachy |
| Publication de la notification : | Novembre 2022 |

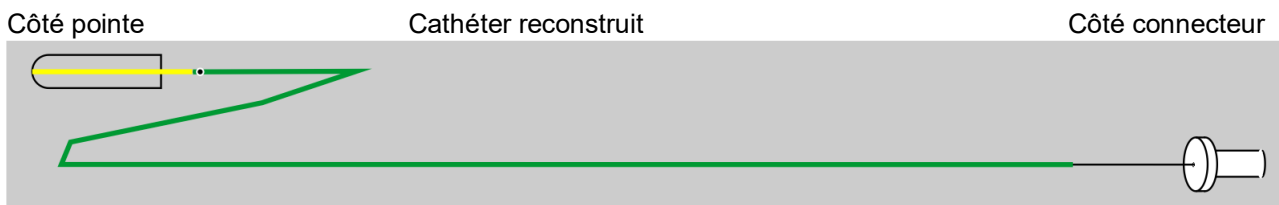
Dans de rares cas, Oncentra® Brachy peut introduire une erreur de reconstruction dans une reconstruction de cathéter existante, lors de l'utilisation de la fonctionnalité de courbure des cathéters. Des points de reconstruction placés de manière erronée peuvent être ajoutés, ce qui crée une double plicature dans la reconstruction (voir Figure 1). Si elle n'est pas détectée, cette erreur de reconstruction peut entraîner une différence entre la distribution de dose prévue dans le plan de traitement et la dose administrée.

Figure 1. Illustration (non à l'échelle) de l'erreur de reconstruction (double plicature) qui peut être introduite dans de rares cas

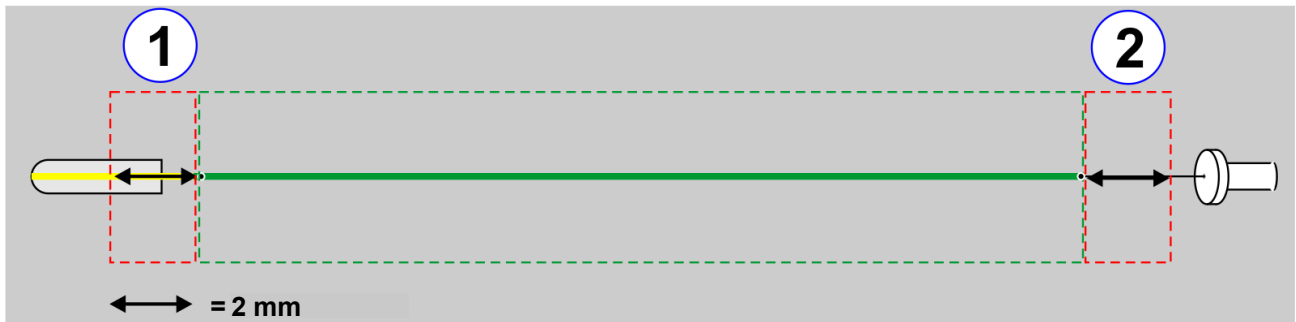
Pour courber un cathéter reconstruit, l'utilisateur doit sélectionner deux points de manipulation : le Bending Indicator (Indicateur de courbure) et le Bending Point (Point de courbure). Pour faciliter la sélection de ces points de manipulation, une marge de 2 mm autour de la ligne centrale du cathéter est définie, sur laquelle l'utilisateur peut cliquer pour sélectionner les points de manipulation. Cette marge est également appliquée par erreur au côté pointe et au côté connecteur du cathéter.

La Figure 2 montre la marge erronée autour des derniers points de reconstruction du cathéter du côté pointe (1) et du côté connecteur (2).

Figure 2. Marges autour du cathéter reconstruit. La ligne verte en pointillés indique la marge de 2 mm autour du cathéter. Les marges erronées sont indiquées par des lignes rouges en pointillés, du côté pointe (1) et du côté connecteur (2).

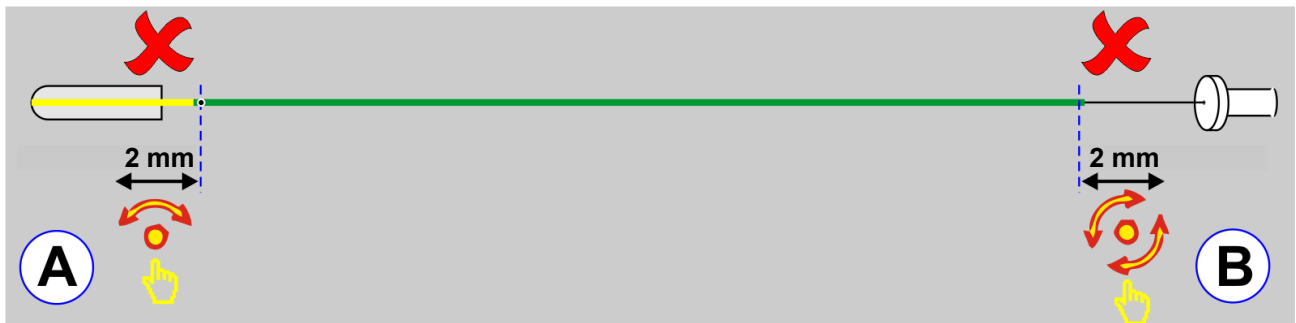
- A. Du côté pointe : lorsque vous positionnez le Bending Indicator (Indicateur de courbure) au-delà du point de reconstruction le plus distal. Le Bending Indicator (Indicateur de courbure) (demi-cercle avec pointes de flèche) ne doit pas être positionné dans la zone de 2 mm au-delà du dernier point du cathéter ou du côté pointe (ligne jaune sur la Figure 3). Il doit en revanche être placé dans la zone verte, comme indiqué sur la Figure 4.
- B. Du côté connecteur : lorsque vous positionnez un Bending Point (Point de courbure) au-delà du point de reconstruction le plus proximal. Le Bending Point (Point de courbure) (cercle avec pointes de flèche) ne doit pas être sélectionné dans la zone de 2 mm au-delà du premier point du cathéter du côté connecteur (ligne noire sur la Figure 3). Il doit en revanche être placé dans la zone verte, comme indiqué sur la Figure 4.

La Figure 3 illustre les scénarios A et B, tels qu'ils sont décrits ci-dessus.

Figure 3. Scénarios A et B dans lesquels l'utilisation de la fonctionnalité Catheter Bending (Courbure cathéter) peut entraîner l'introduction d'une erreur de reconstruction.

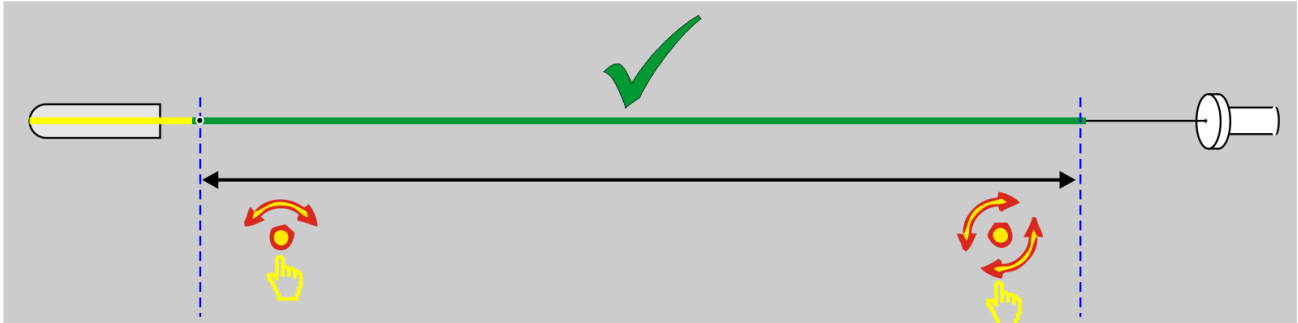
La Figure 4 montre comment la fonctionnalité Catheter Binding (Courbure cathéter) peut être utilisée en toute sécurité.

Figure 4. Scénario dans lequel la fonctionnalité Catheter Binding (Courbure cathéter) peut être utilisée en toute sécurité.

Le Bending Indicator (Indicateur de courbure) et le Bending Point (Point de courbure) peuvent être positionnés en toute sécurité le long de la partie verte du cathéter reconstruit. Maintenez une distance par rapport au dernier et au premier point de reconstruction du cathéter pour vous assurer que l'erreur ne se produit pas. Pour augmenter la visibilité de la partie verte du cathéter, réglez l'épaisseur de la ligne dans le paramètre Applicator Visualization (Visualisation de l'applicateur) du Case Explorer (Explorateur de dossiers).

- Lors de l'utilisation de la fonctionnalité de courbure du cathéter, positionnez toujours les points de manipulation au milieu du cathéter reconstruit et conservez une distance par rapport au dernier et au premier point de reconstruction du cathéter (voir la Figure 4).
- Vérifiez toujours les coordonnées des points du cathéter reconstruit dans le Case Explorer (Explorateur de dossiers) afin de détecter toute plicature.

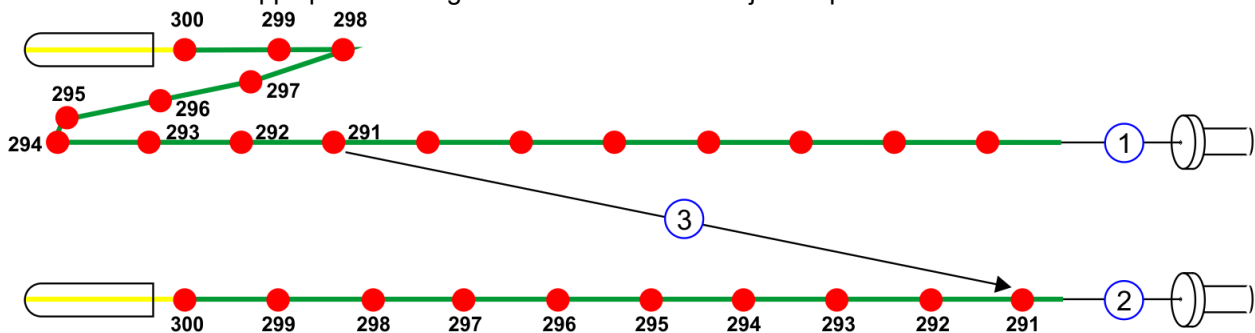
La Figure 5 montre comment une plicature dans un cathéter reconstruit entraîne un décalage des positions d'arrêt pendant l'administration du traitement. L'étendue de cette erreur de reconstruction dépend de l'endroit où la courbure a été appliquée. La longueur de reconstruction ajoutée peut atteindre 8 mm.

Figure 5. Illustration expliquant le décalage dans les positions d'arrêt planifiées.

- (1) Positions d'arrêt dans un cathéter reconstruit lors de la planification du traitement, lorsque la courbure entraîne une erreur de reconstruction.
- (2) Positions d'arrêt dans le cathéter pendant l'administration du traitement.
- (3) Déplacement des positions d'arrêt.
