Dringende Sicherheitsinformation

HeartWare™ ventrikuläres Unterstützungssystem (HVAD™) – verhärtete Verbindungskabelabdeckung erschwert das Trennen des Verbindungskabels

Medtronic Referenz: FA1293

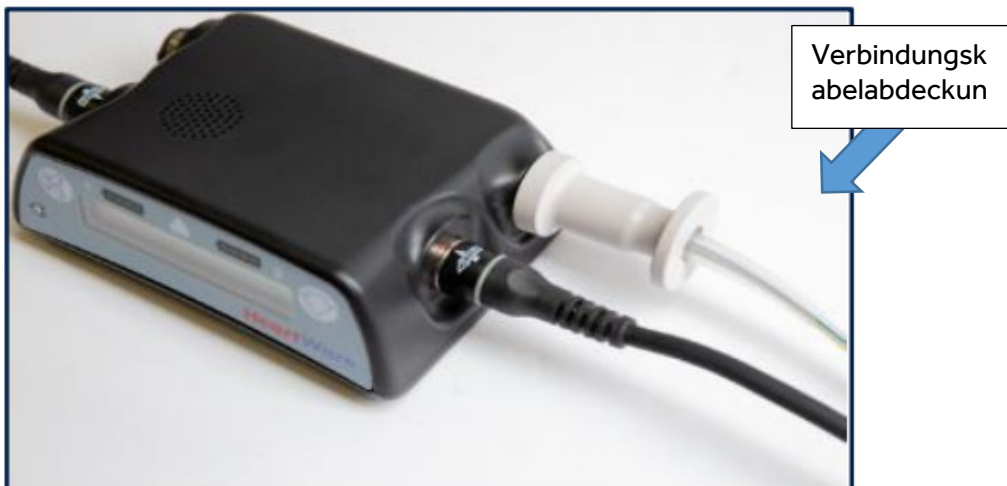
Die Verbindungskabelabdeckung wird zum Schutz über die Verbindung zwischen Pumpe und Steuereinheit geschoben (Abbildung 1). Die weisse Verbindungskabelabdeckung wird bei der HVAD-Implantation zum ersten Mal installiert und sollte den silbernen Anschluss des Verbindungskabels abdecken, es sei denn, ein Austausch des Steuergeräts ist erforderlich. Während des Austauschs der Steuereinheit wird die Verbindungskabelabdeckung vom Anschluss auf das Verbindungskabel zurückgezogen (Abbildung 2). Nach dem Trennen und Wiederanschiessen des Verbindungskabels an eine Steuereinheit wird dieselbe Verbindungskabelabdeckung wieder auf den Anschluss der Verbindungskabels geschoben.

Abbildung 1: Steuereinheit mit über dem Verbindungskabelanschluss angebrachter Verbindungskabelabdeckung

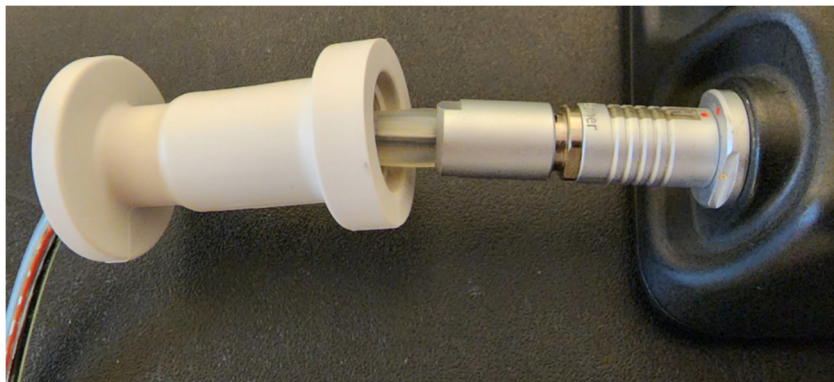
Das Problem ist auf den Verlust von Weichmachern zurückzuführen und kann durch Umweltfaktoren beschleunigt werden. Der Weichmacher hält das Material der Verbindungskabelabdeckung weich und verformbar.

Abbildung 2: Vom Verbindungskabelanschluss auf das Verbindungskabel zurückgezogene Verbindungskabelabdeckung

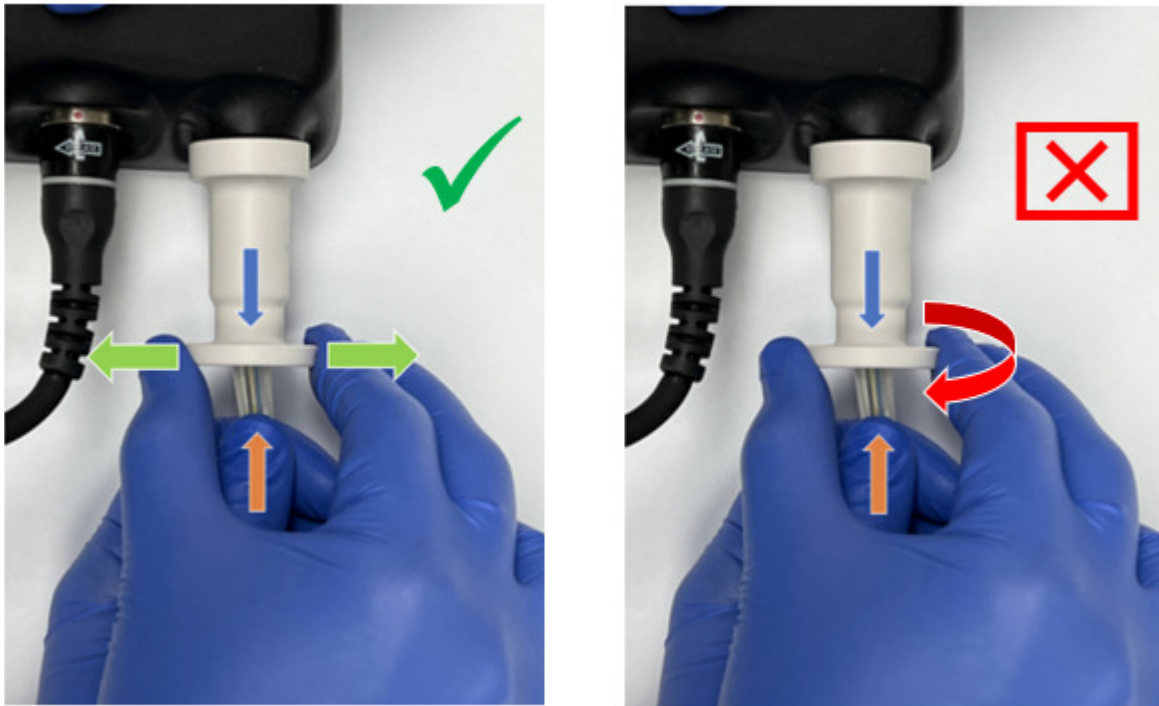
Abbildung 3: Die Verbindungskabelabdeckung mit einer Wackelbewegung von Seite zu Seite (linkes Bild) zurückziehen. Die Verbindungskabelabdeckung NICHT mit einer Drehbewegung zurückziehen (rechtes Bild).

Während Sie die Steuereinheit festhalten (dies kann die Unterstützung durch eine zweite Person erfordern), schieben Sie das Verbindungskabel in Richtung der Steuereinheit und ziehen Sie die Verbindungskabelabdeckung mit einer Wackelbewegung von Seite zu Seite vom Flansch zurück (Abbildung 3, links). **ZIEHEN SIE NICHT** mit übermäßiger Kraft an der Verbindungskabelabdeckung und machen Sie keine Drehbewegungen, da dies den Anschluss des Verbindungskabels beschädigen oder die Verbindung zum Verbindungskabel lösen könnte (Abbildung 3, rechts).

- Wenn festgestellt wird, dass eine Verbindungskabelabdeckung verhärtet ist oder feststeckt, wenden Sie sich bitte an Ihren Medtronic-Aussendienstmitarbeiter, um zu prüfen, ob ein Wartungsverfahren zur Entfernung der Verbindungskabelabdeckung durchgeführt werden muss.
