Sicherheitsmitteilung Referenz: FFID ECN\_003504.

## **DRINGENDE SICHERHEITSMITTEILUNG**

### **FUJIFILM DR-XD1000 (FDR Nano) Gegenmaßnahme zur Erhöhung der Armstabilität**

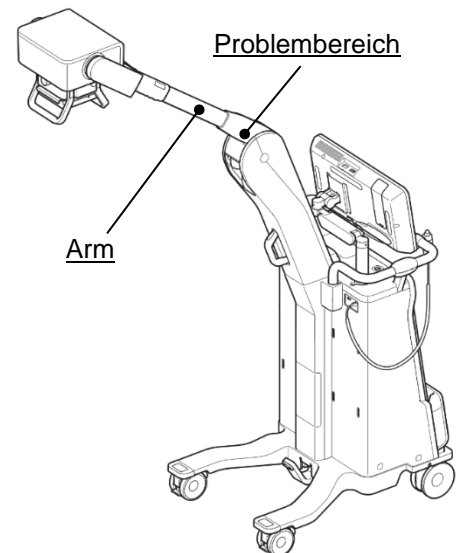
Es wurde uns berichtet, dass die Arm-Komponente beim Bewegen des Geräts gewackelt hat. Zudem wurde uns gemeldet, dass ein Arm während der Armbewegung gebrochen ist. Daher werden wir Reparaturarbeiten durchführen, mithilfe derer die Armstabilität erhöht wird. Es wurden bislang jedoch keine ernsthaften Zwischenfälle berichtet.

Der Servicetechniker von FUJIFILM wird alle medizinischen Einrichtungen kontaktieren, an denen betroffene Produkte installiert wurden, um einen Vor-Ort-Termin für die Korrekturmaßnahmen zu vereinbaren und diese umzusetzen.

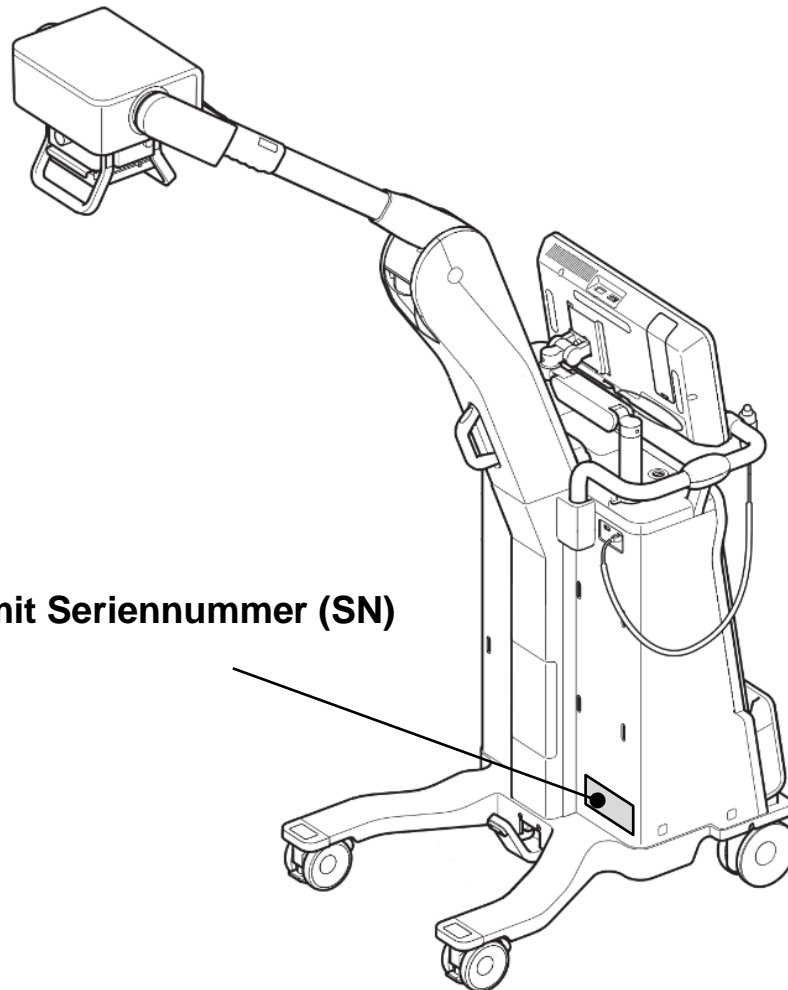
Typenschild mit Seriennummer (SN)

Diese Korrekturmaßnahme (FSCA) gilt für Geräte mit einer **SN**, deren letzte vier Ziffern (XXXX) kleiner oder gleich „1993“ sind. Diese FSCA gilt nicht für Geräte mit einer **SN**, deren letzte vier Ziffern (XXXX) größer oder gleich „1994“ sind.

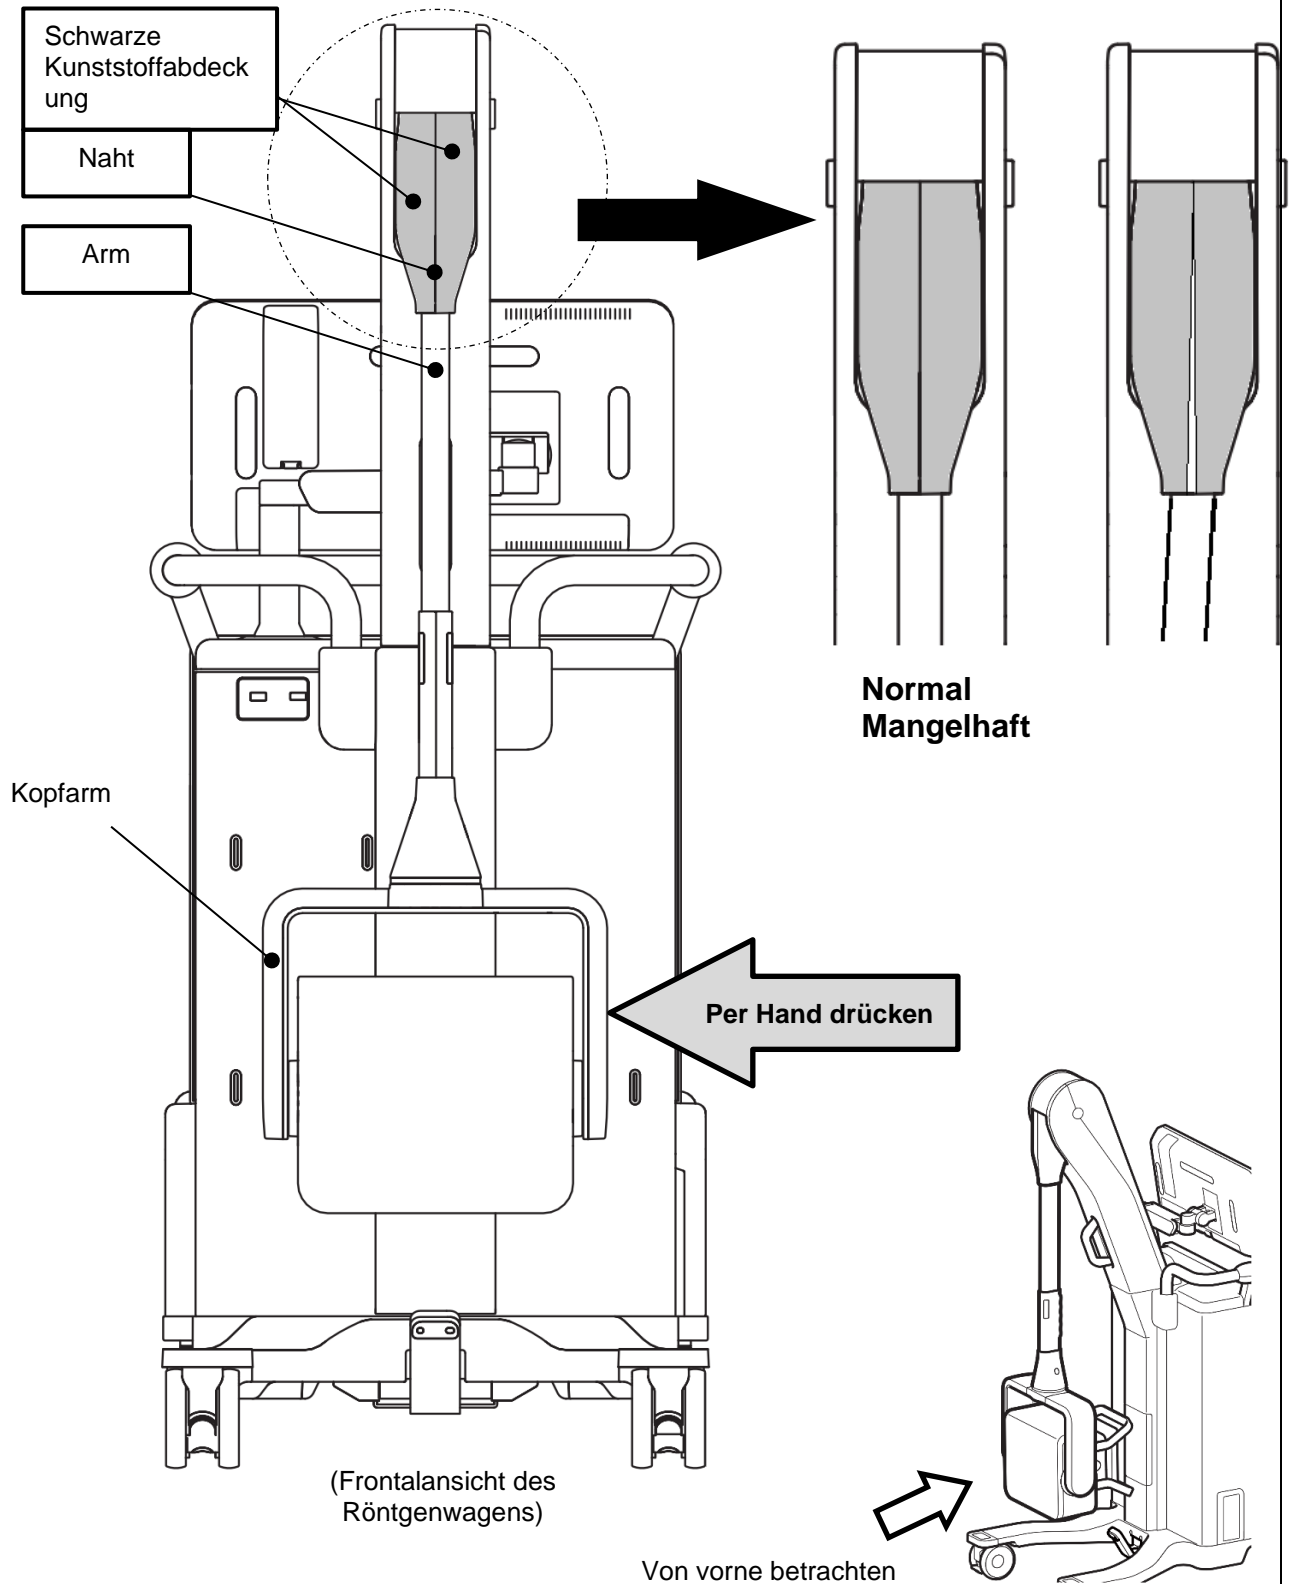
- (1) Vergewissern Sie sich, dass sich der Spalt zwischen den Nähten der Kunststoffabdeckung nicht vergrößert.
- (2) Vergewissern Sie sich, dass der Arm sich nicht gegen die Kunststoffabdeckung neigt.

3. Drücken Sie den Kopfarm von der Seite und überprüfen Sie die nachstehenden Punkte von vorne.

Bitte stellen Sie bei etwaigen Mängeln die Verwendung des Geräts ein und kontaktieren Sie uns unter den auf Seite 1 aufgeführten Kontaktdaten.
