Référence de l'avis relatif à la sécurité : FFID ECN_003504.

AVIS URGENT : NOTIFICATION RELATIVE À LA SÉCURITÉ

FUJIFILM DR-XD1000(FDR Nano) Contremesure de consolidation du bras

FUJIFILM DR-XD (FDR Nano)

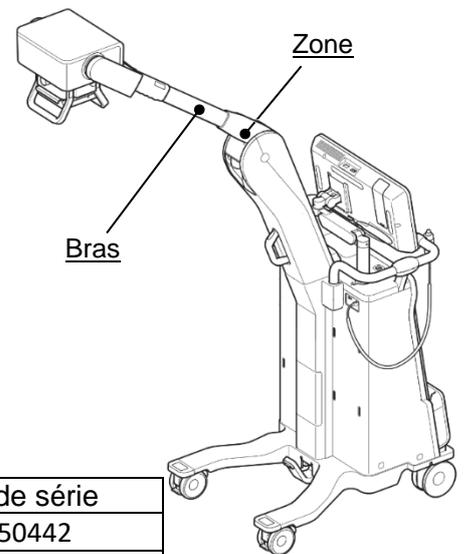
Nous avons reçu un rapport indiquant que la partie de bras vacillait lorsque le dispositif était déplacé et qu'un bras s'était rompu alors qu'il était en mouvement. En conséquence, nous procéderons à des réparations en vue de consolider le bras. À ce jour, nous n'avons pas reçu de rapports signalant la survenue d'accidents graves.

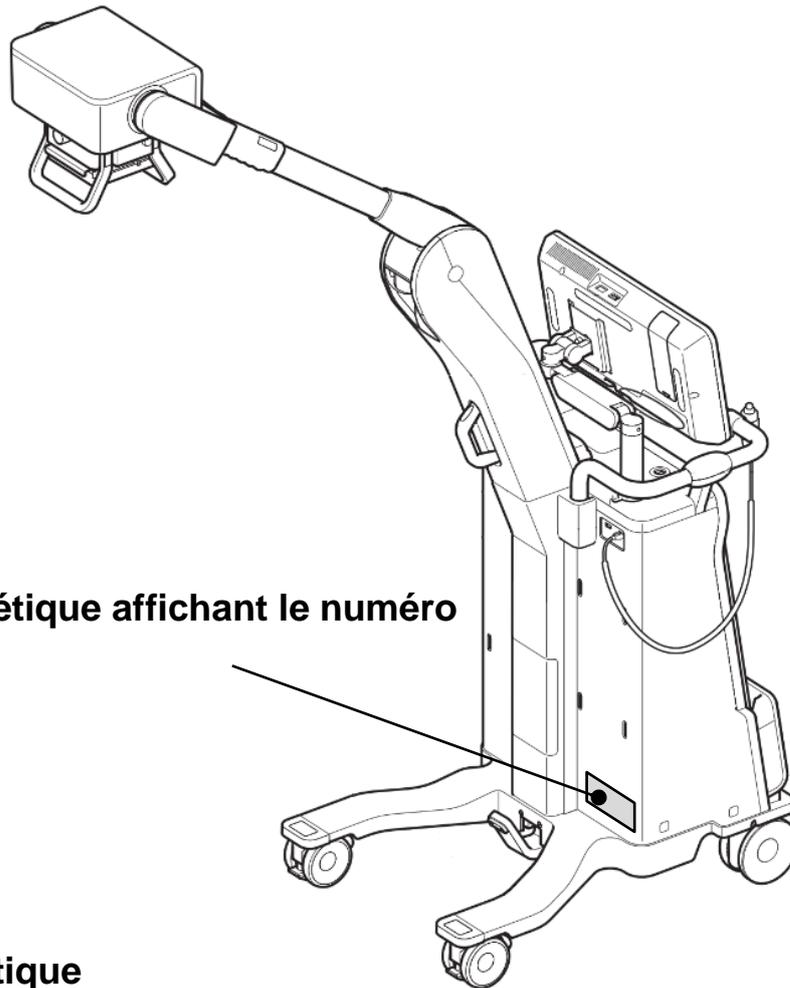
Plaque signalétique affichant le numéro de série (SN)

Tout équipement dont les quatre derniers chiffres (XXXX) du SN sont 1993 ou moins fait l'objet du présent avis urgent de sécurité (FSCA). Un équipement dont les 4 derniers chiffres (XXXX) du SN sont 1994 ou plus n'est pas concerné par le présent avis urgent de sécurité (FSCA).
