Riferimento Avviso di sicurezza sul campo: FFID ECN_003504.

URGENTE: AVVISO DI SICUREZZA SUL CAMPO

FUJIFILM DR-XD1000(FDR Nano) Contromisura per il rafforzamento del braccio

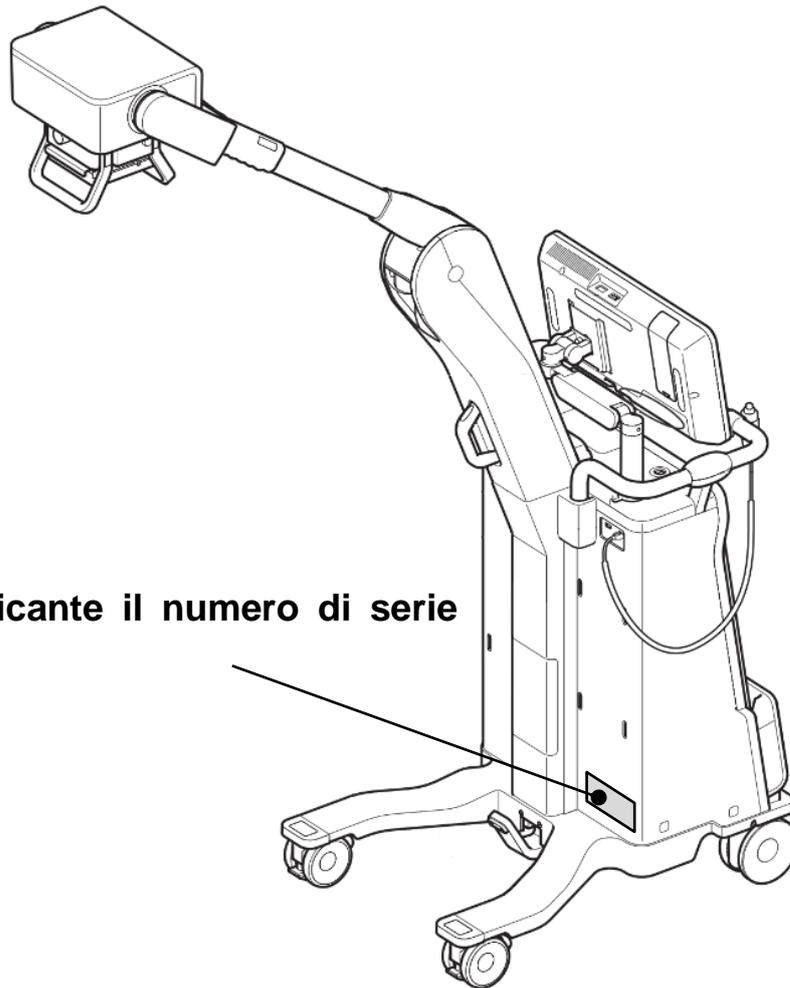
Targhetta indicante il numero di serie (NS)

Sono soggette a questa FSCA le apparecchiature le cui ultime quattro cifre (XXXX) del **SN** sono pari o inferiori a 1993. Le apparecchiature le cui ultime 4 cifre del SN (XXXX) sono pari o superiori a 1994 non sono interessate dalla FSCA.

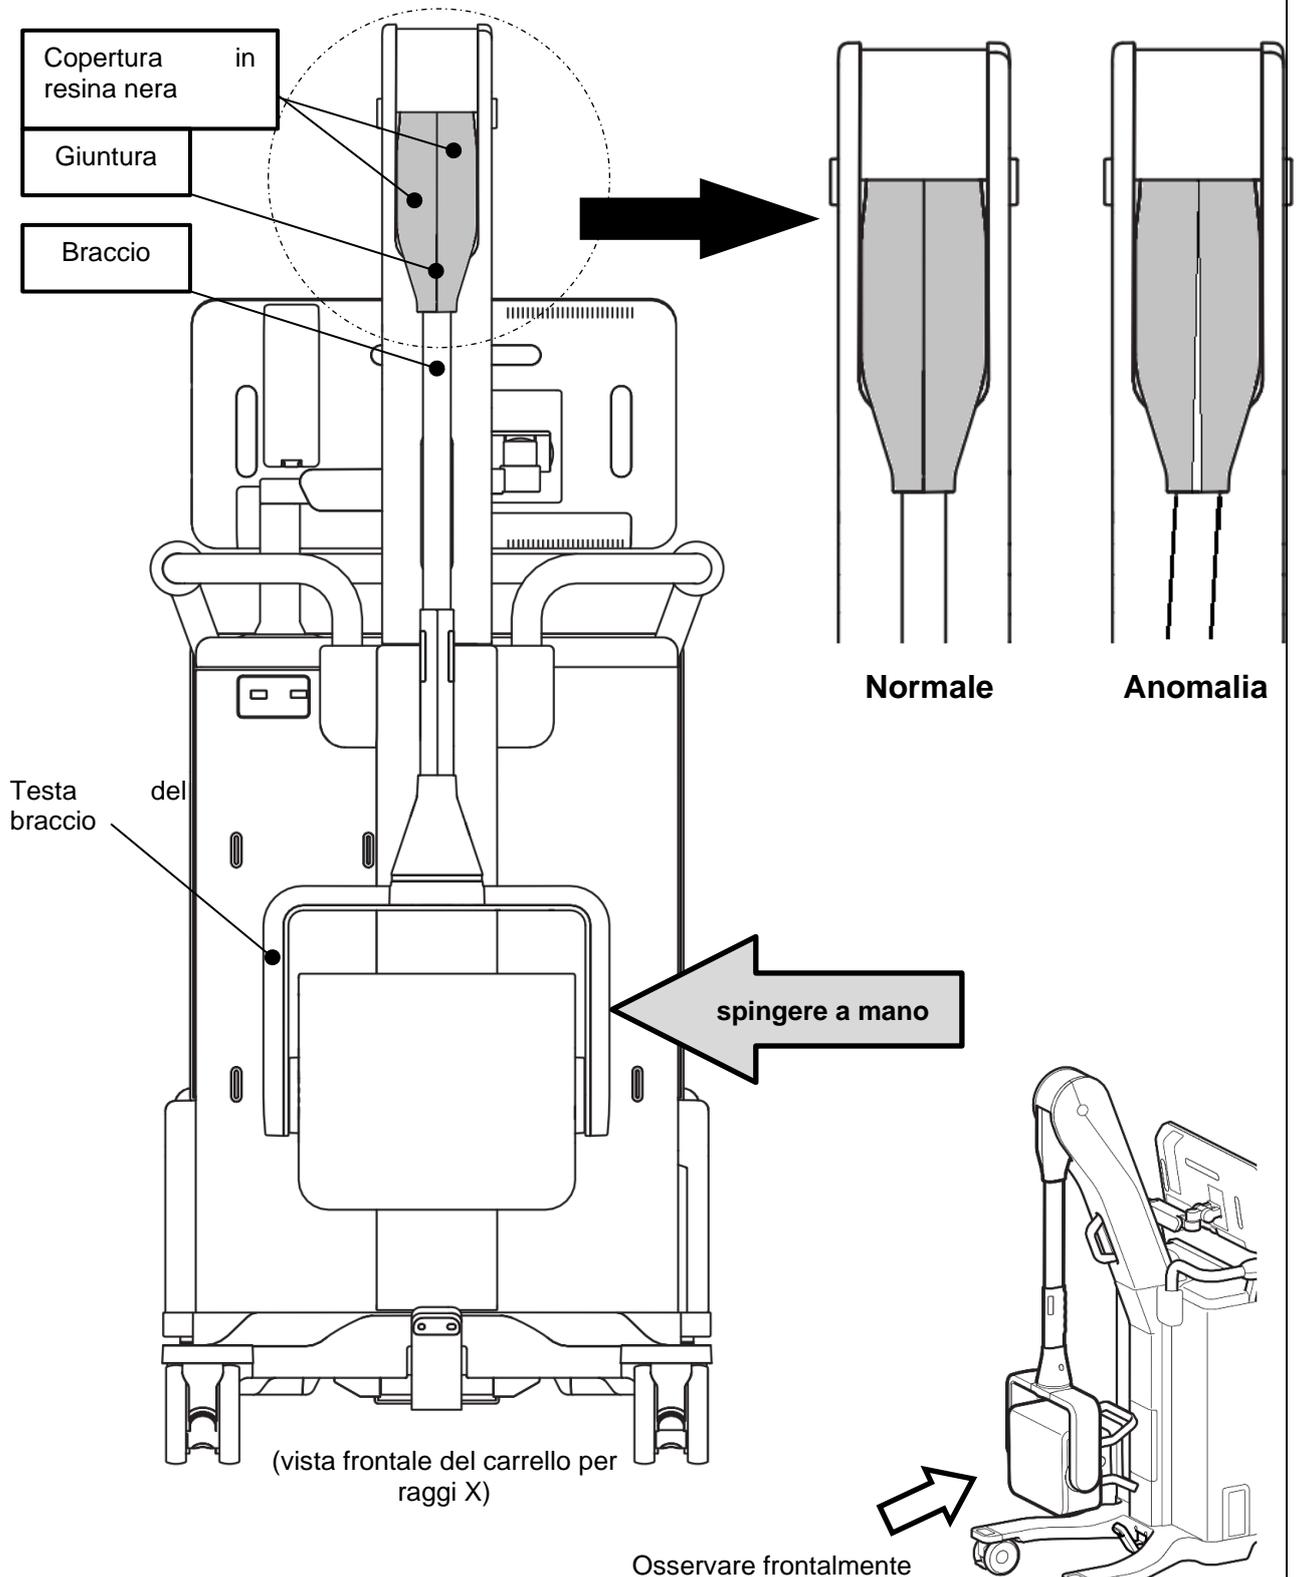
Ci sono stati segnalati un caso in cui il braccio traballava quando si muoveva il dispositivo e la rottura di un braccio durante il movimento del braccio stesso. Per questo motivo, effettueremo interventi di riparazione per aumentare la robustezza del braccio. Ad oggi, non abbiamo ricevuto segnalazioni di incidenti gravi.

3. Spingere la testa del braccio dal lato e controllare frontalmente quanto segue.
Se vi sono anomalie, interrompere l'uso e contattare i recapiti forniti a pagina 1.
- (1) Accertarsi che lo spazio tra le giunture della copertura in resina non si allarghi.
 - (2) Accertarsi che il braccio non sia inclinato contro la copertura in resina.
