Ref. Spiegelberg	Ref. BfArM
CMP-202211001	Fall-Nr. 31936/22

Dringender Hinweis zur Sicherheit im Feld

Für tunnelierbare Spiegelberg-Sonden:

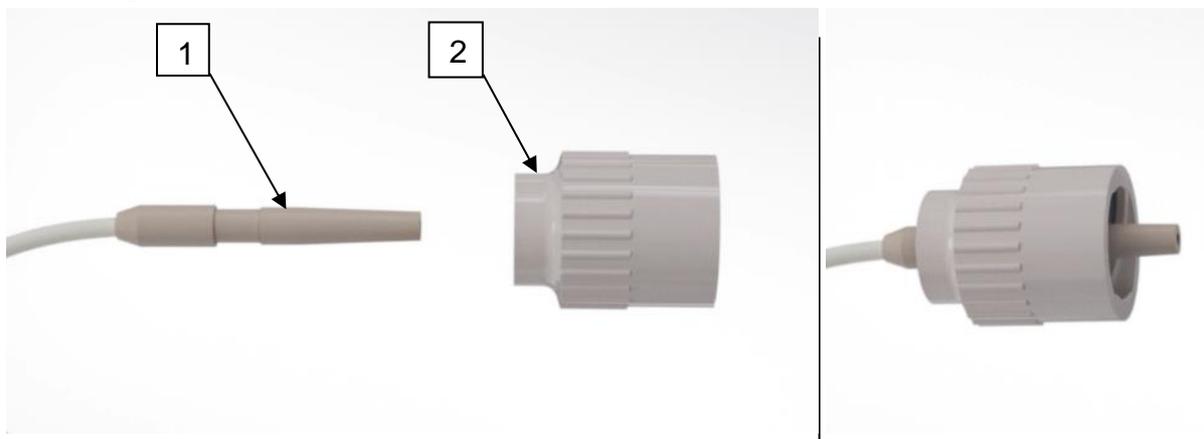
Um den Verlängerungsschlauch und das Luftlumen der Sonde miteinander zu verbinden, wird eine Sicherungsmutter (siehe Abbildung 1, (2)) auf den sondenseitigen Konnektor geschoben (siehe Abbildung 1, (1)). Die Sicherungsmutter enthält zwei Platten, die es ermöglichen, dass der sondenseitigen Konnektor sicher in der Sicherungsmutter einrastet.

Abbildung 1 links: Sondenkonnektor (1) und Sicherungsmutter (2); rechts: fertige Verbindung

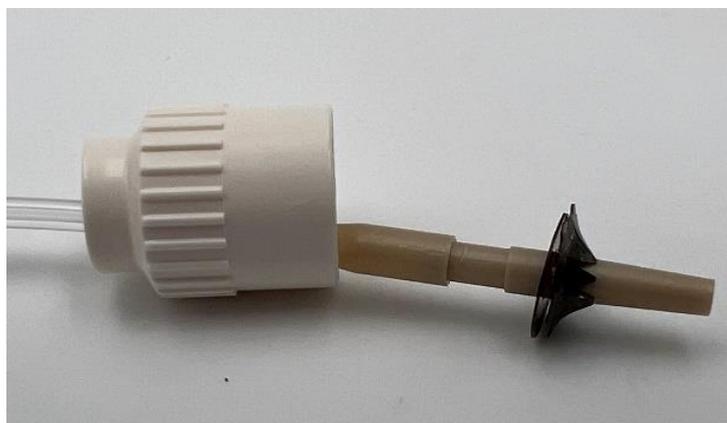
Auf Grund eines langsam fortschreitenden Verschleißes eines Fügwerkzeugs ist es möglich, dass die zwei Platten im Inneren der Sicherungsmutter aus der Sicherungsmutter ausbrechen könnten (siehe Abbildung 2).

Abbildung 2 Fehlerhafte Verbindung

1. Die Sonde wird platziert und getunnelt. Der Anwender versucht die Verbindung zwischen Sicherungsmutter und sondenseitigem Konnektor herzustellen. Die Verbindung ist fehlerhaft (wie in Abbildung 2 zu sehen) und kann daher nicht durchgeführt werden. Die zwei Platten und die Sicherungsmutter können vom sondenseitigen Konnektor entfernt werden, wodurch eine neue Sicherungsmutter verwendet werden muss. Es muss daher neues Produkt geöffnet werden.
2. Die Sonde wird platziert und getunnelt. Der Anwender versucht die Verbindung zwischen Sicherungsmutter und sondenseitigem Konnektor herzustellen. Die Verbindung ist fehlerhaft (wie in Abbildung 2 zu sehen) und kann daher nicht durchgeführt werden. Die zwei Platten und die Sicherungsmutter können nicht vom sondenseitigen Konnektor entfernt werden. Die Sonde muss entfernt und eine neue Sonde platziert und getunnelt werden.

Während der Untersuchung wurde herausgefunden, dass ein langsam fortschreitender Verschleiß des Fügwerkzeuges, welcher während des Wartungsprozesses nicht entdeckt wurde, die Schwächung der Sicherungsmutter ausgelöst hat.

- a. Aktualisierung des Herstellungsprozesses, der Werkzeuge und Verfahrensanweisungen.
- b. Aktualisierung des Wartungsprozesses der Werkzeuge.
- c. Aktualisierung der Risikobewertung

Um das potenzielle Risiko für den Patienten zu senken, stellt Spiegelberg doppelt verpackte und sterile Sicherungsmuttern als Ersatzteil zur Verfügung. Diese Sicherungsmuttern werden nach dem aktualisierten Herstellungsprozess gefertigt.
