Produkt-/Handelsbezeichnung:	ARTIS pheno, ARTIS icono biplane, ARTIS icono floor	EU-SRN	DE-MF-000006122
UDI-DI:	4056869046877, 4056869063317, 4056869149325	E-Mail	
		Datum	
		Korrekturmaßnahmen-ID	AX002/23/S

Sicherheits- und Warnhinweis für Kunden (CSAN) für eine Feldsicherheits- und Korrekturmaßnahme

Betreff: Mögliches Hardwareproblem bei Querverschiebung des Siemens Healthineers VE OR Tisches

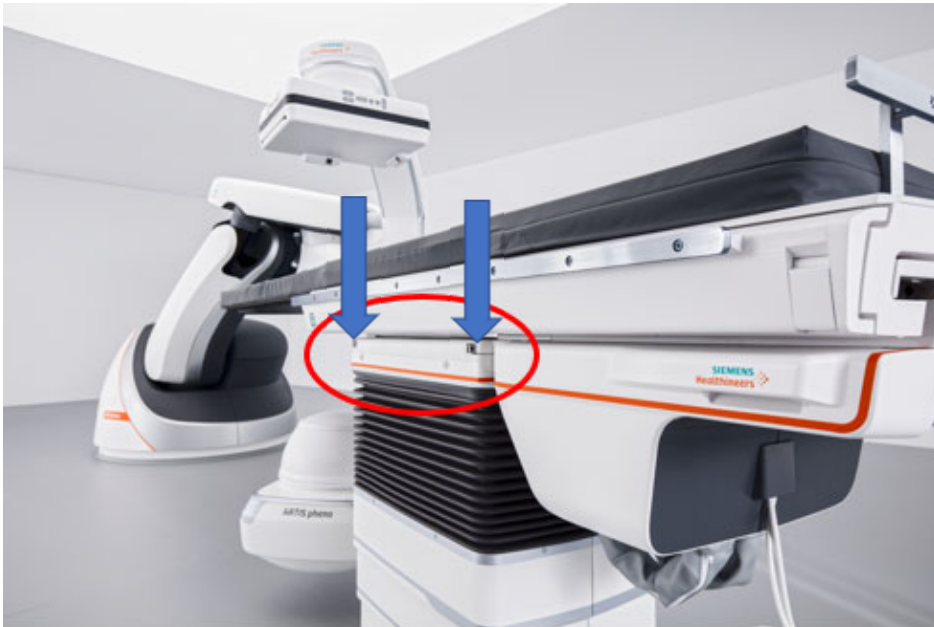
Um vor der Umsetzung zusätzlicher Sicherheitsmaßnahmen mögliche Risiken zu mindern, prüfen Sie bitte täglich, ob beide Führungsschienen für die Querverschiebung (Bild 1) und das Wälzlager (Bild 2) wie unten dargestellt in der richtigen Position sind.

Bild 1: Beispiel für die Position der Führungsschiene für die Querverschiebung rechts

Bewegen Sie dazu das Tischoberteil quer in Richtung mechanische Endlage (z. B. 17 cm) und überprüfen Sie wie in Bild 2 dargestellt beide Schienen. Wiederholen Sie diese Überprüfung für die gegenüberliegende transversale Endlage (z. B. -17 cm) auf der anderen Seite des Tisches.

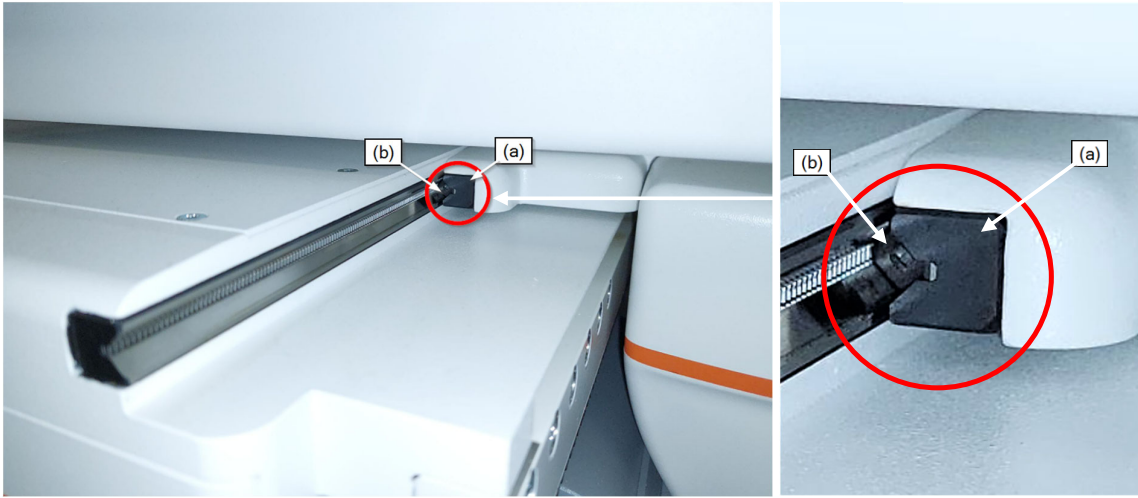
Bild 2: Ordnungsgemäß positioniertes Wälzlager (b), das nicht über das Ende der Führungsschiene (a) hinausragt

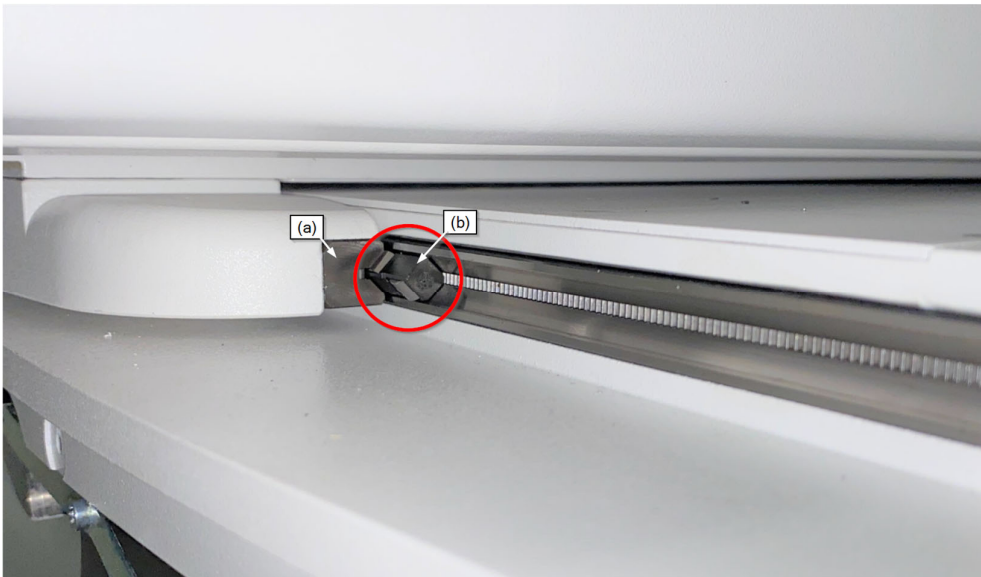
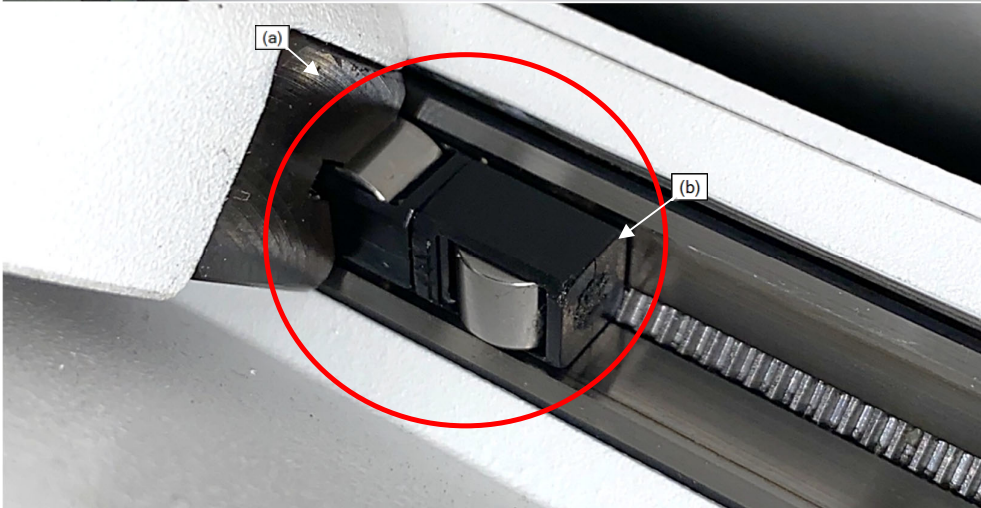
Bei der Querverschiebung des Tisches kann es vorkommen, dass sich ein Wälzlager aus seiner normalen Einbauposition löst. Es handelt sich um das Wälzlager, das Teil der Linearführungsschiene ist und die Querverschiebung des Tisches ermöglicht. Tritt dieser unwahrscheinliche Fall auf, kann als Folge das Wälzlager aus der Linearführungsschiene herausfallen. Eine weitere Folge besteht im möglichen Verlust der mechanischen Verbindung zwischen Tischoberteil und Tischunterteil.

Das Problem wurde im Rahmen interner Systemtests festgestellt. Die Ursache ist eine unzureichende Vorspannkraft der Linearführungsschiene beim manuellen Herstellungsprozess; dadurch wird die richtige Positionierung der Linearführungsschiene verhindert.

Bild 3: Wälzlager (b) ragt über das Ende der Führungsschiene (a) hinaus. Wenn es so aussieht, bitte den Service verständigen und am System keine klinischen Verfahren beginnen.

Wenn das Wälzlager, wie in Bild 3 dargestellt, über das Ende der Führungsschiene hinausragt, bitte den Service verständigen und am System keine klinischen Verfahren beginnen.

An den betroffenen OR-Tischen wird eine Prüfung einschließlich Installation einer Sicherheitsmaßnahme durchgeführt. Diese Maßnahme soll das Risiko in Verbindung mit diesem Problem mindern.
