Nom de produit/ nom commercial :	ARTIS pheno, ARTIS icono biplane, ARTIS icono floor	Date	Décembre, 2022
UDI-DI :	4056869046877, 4056869063317, 4056869149325	ID action corrective	AX047/22/S

## **Avis de sécurité à l'attention des clients au sujet d'une action corrective sur site**

**Objet : Problème matériel possible lors du mouvement transversal de la table d'opération VE de Siemens Healthineers**

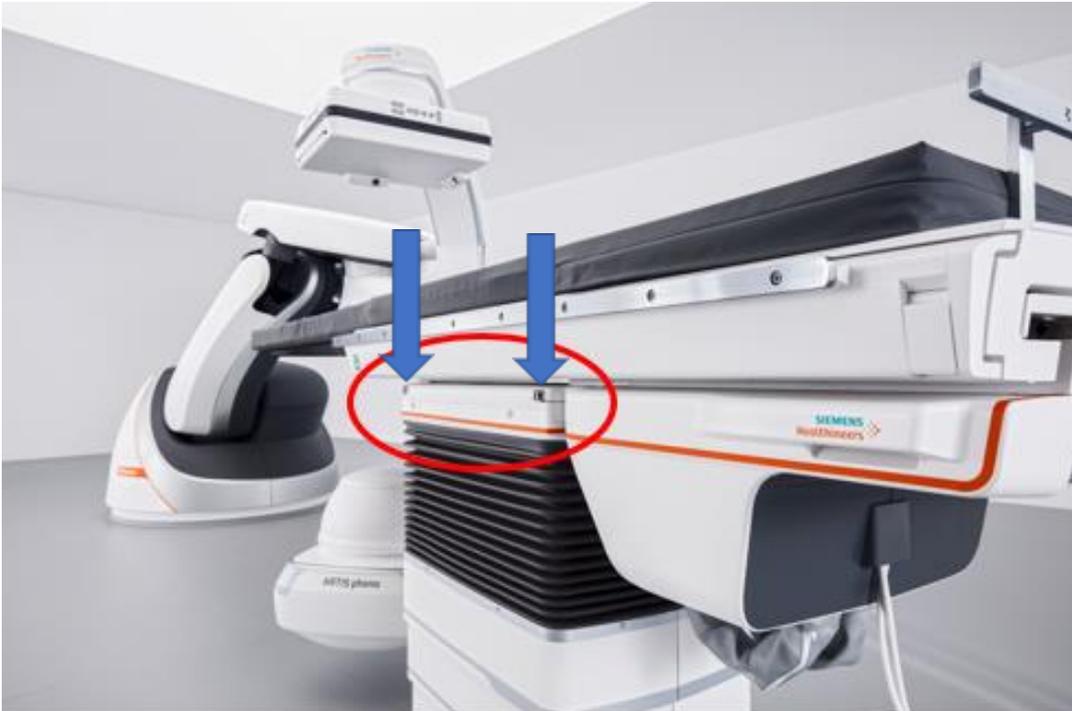
Image 1 : Emplacement du rail de guidage transversal

Lors du mouvement transversal de la table, il peut arriver que le roulement à billes du rail de guidage linéaire, qui permet le mouvement transversal de la table, se disloque. Le roulement peut se détacher du rail de guidage linéaire. Il n'y a alors plus de liaison mécanique entre le plateau de table et la base de table.

Le problème a été décelé pendant les tests système internes. La cause principale est une précontrainte inadaptée du rail de guidage linéaire.

Avant de commencer le traitement, vérifiez que les deux rails de guidage transversaux (image 1) et le roulement à l'extrémité de chaque rail (image 2) sont bien positionnés, comme illustré ci-dessous :

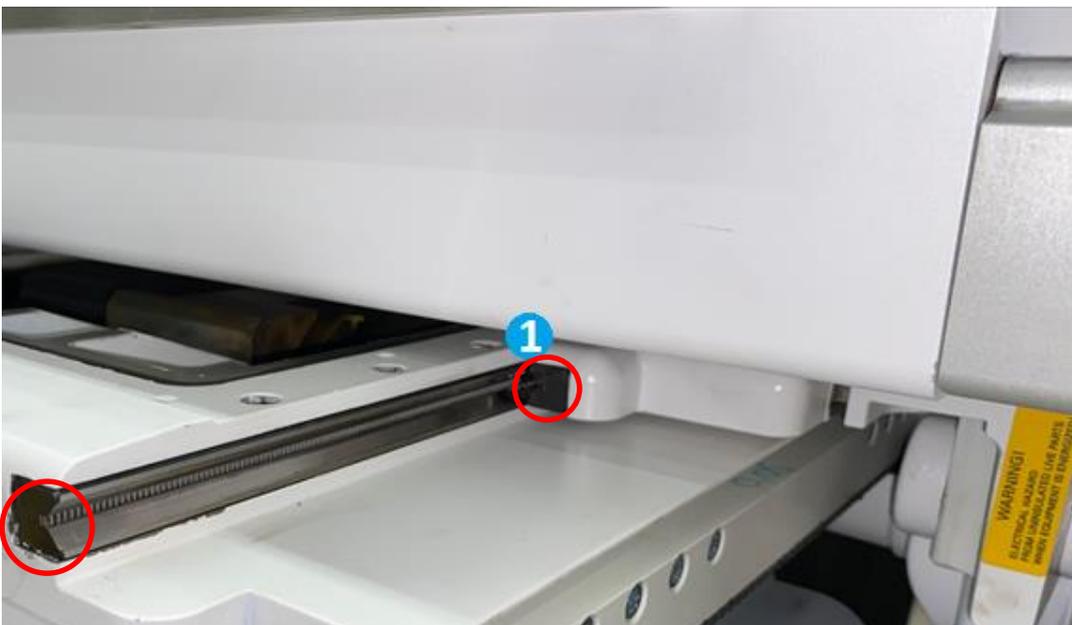
Image 2 : Roulement correctement placé avec la surface plane à l'extrémité du rail de guidage (1).
