Nom de produit/ nom commercial :	ARTIS pheno, ARTIS icono biplane, ARTIS icono floor	EU-SRN	DE-MF-000006122
		E-mail	
		Date	
UDI-DI :	4056869046877, 4056869063317, 4056869149325	ID action corrective	AX002/23/S

## **Avis de sécurité à l'attention des clients au sujet d'une action corrective sur site**

**Objet : Problème matériel possible lors du mouvement transversal de la table d'opération VE de Siemens Healthineers**

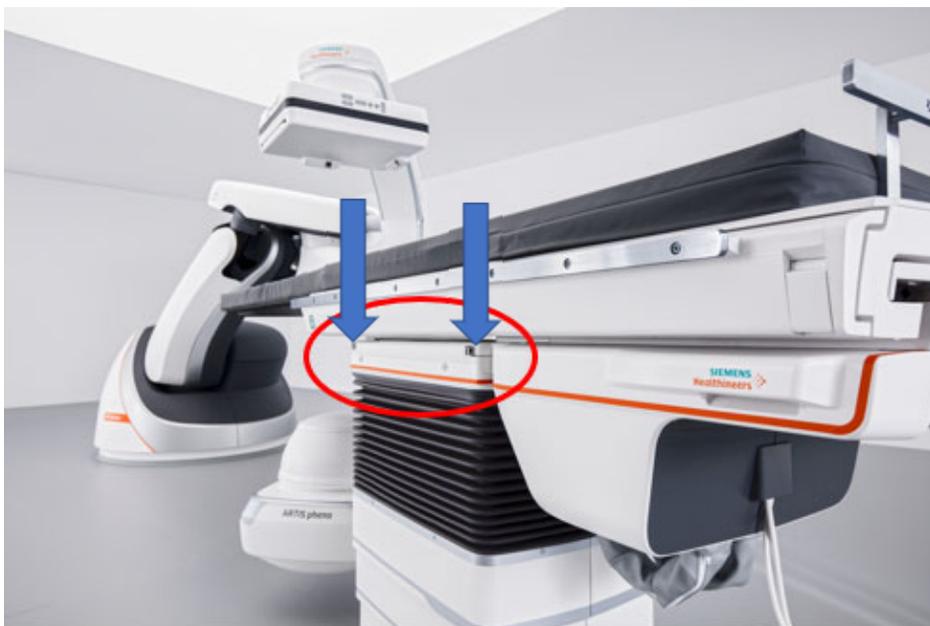
Image 1 : Exemple de position du rail de guidage transversal sur le côté droit

Pour atténuer le risque potentiel avant la mise en œuvre de mesures de sécurité supplémentaires, veuillez vérifier quotidiennement que les deux rails de guidage transversaux (image 1) et le roulement à billes (image 2) sont bien positionnés, comme illustré ci-dessous.

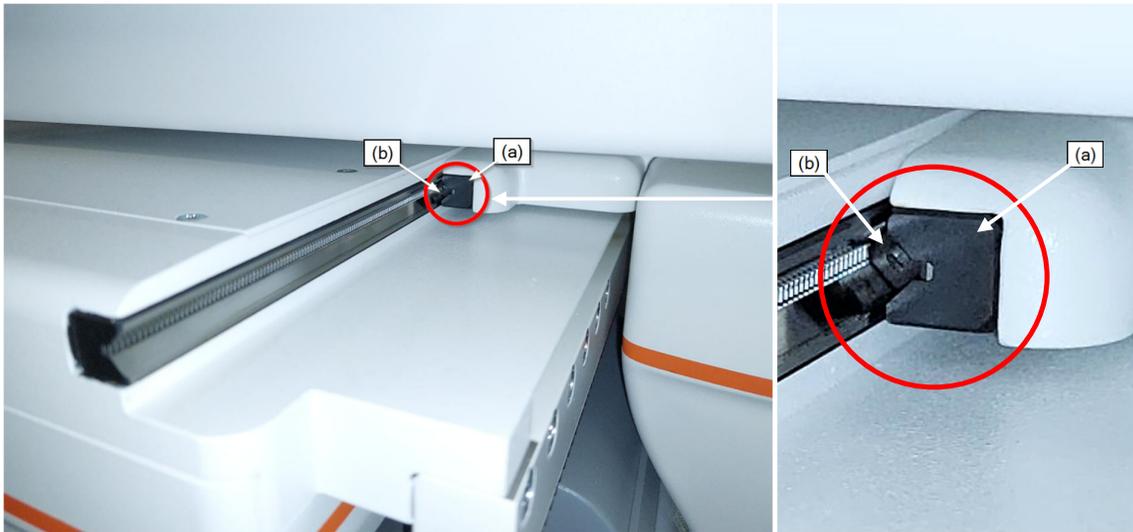
Image 2 : Le roulement (b) est placé correctement et ne dépasse pas l'extrémité du rail de guidage (a)

Pour ce faire, déplacez le plateau de table transversalement vers la butée mécanique (par exemple à 17 cm) et vérifiez les deux rails comme indiqué dans l'image 2. Répétez le même contrôle dans la position transversale opposée (par exemple à -17 cm) de l'autre côté de la table.

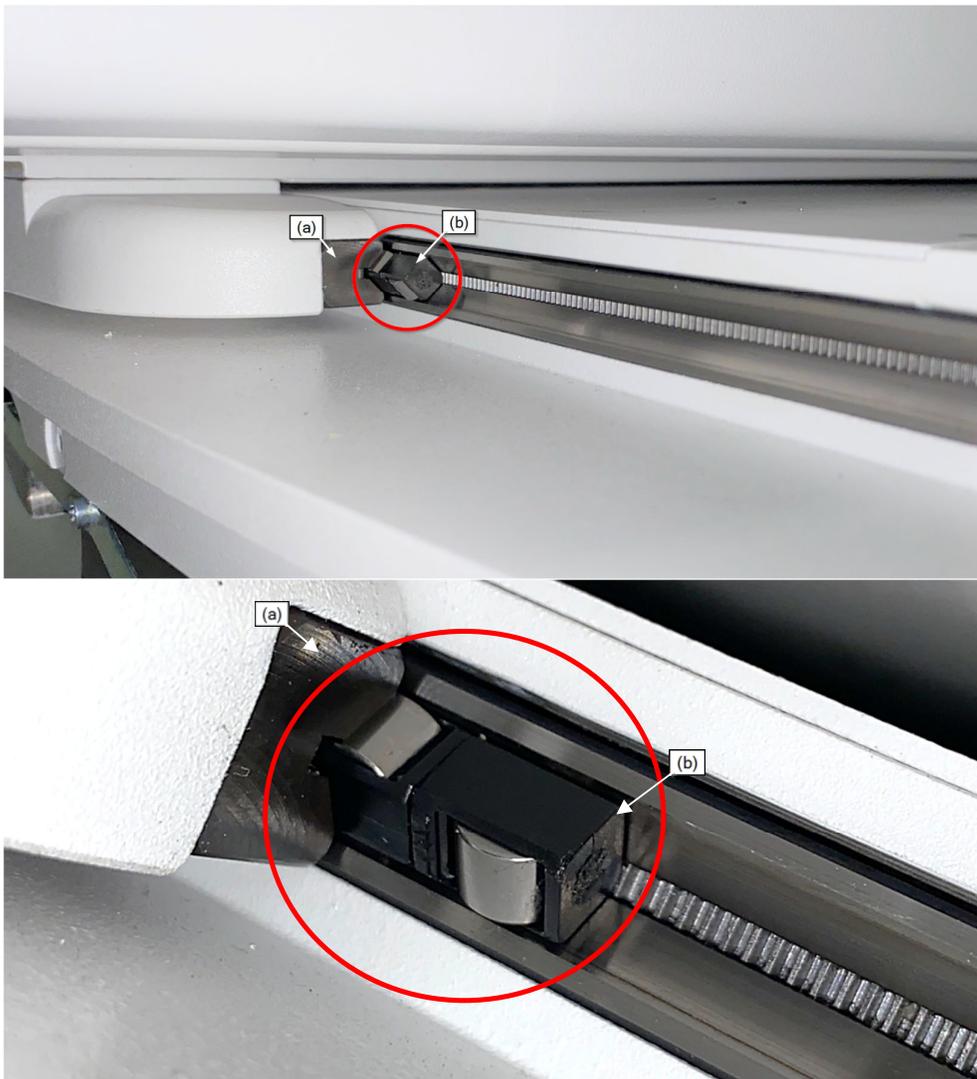
Lors du mouvement transversal de la table, il peut arriver que le roulement à billes du rail de guidage linéaire se disloque ; il s'agit d'un élément du rail de guidage linéaire permettant le mouvement transversal de la table. Si cet événement très rare se produit, le roulement se détache du rail de guidage linéaire. Il n'y a alors plus de liaison mécanique entre le plateau et la base de table.

Le problème a été décelé pendant les tests système internes. La cause principale est une précontrainte inadaptée du rail de guidage linéaire pendant une procédure de fabrication manuelle empêchant le positionnement correct du rail de guidage linéaire.

Image 3 : Le roulement (b) dépasse l'extrémité du rail de guidage (a). Si l'aspect est identique à l'image ci-dessus, contactez le service technique et ne commencez pas de procédure clinique.

Si, comme représenté sur l'image 3, le roulement fait saillie à l'extrémité du rail de guidage, contactez le service technique et ne démarrez pas de procédure clinique sur ce système.
