A tutti gli utenti dei seguenti sistemi ARTIS icono e ARTIS pheno in combinazione con un tavolo operatorio Siemens Healthineers VE

Nome prodotto/ Nome commerciale:	ARTIS pheno, ARTIS icono biplane, ARTIS icono floor	Data	Dicembre, 2022
UDI-DI:	4056869046877, 4056869063317, 4056869149325	ID azione correttiva	AX047/22/S

Avviso di sicurezza per il cliente per azione correttiva di sicurezza locale

Oggetto: Possibile problema hardware durante il movimento trasversale del tavolo operatorio Siemens Healthineers VE

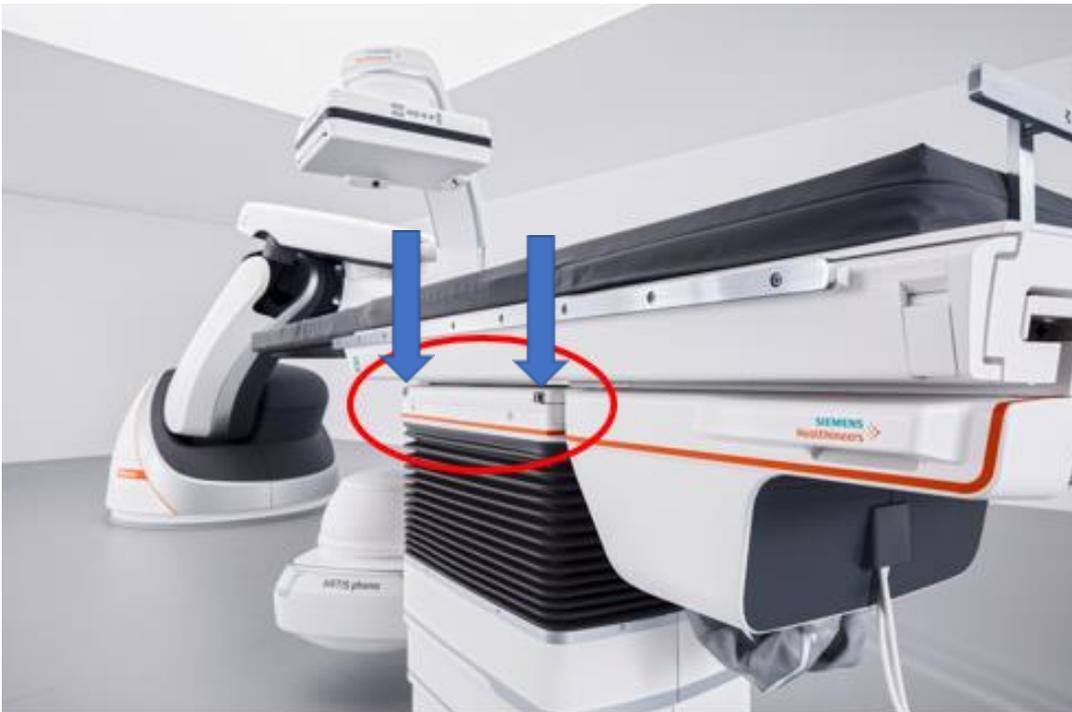
Prima di iniziare il trattamento, accertarsi che la guida trasversale (figura 1) e il cuscinetto volvente situato alla fine di ogni guida (figura 2) si trovino nella posizione corretta, come illustrato di seguito:

Immagine 1: Posizione della guida trasversale

Per i tavoli operatori interessati, verrà eseguita un'ispezione e verrà implementata una misura di sicurezza. Questa misura ha lo scopo di mitigare i rischi legati a questo problema.

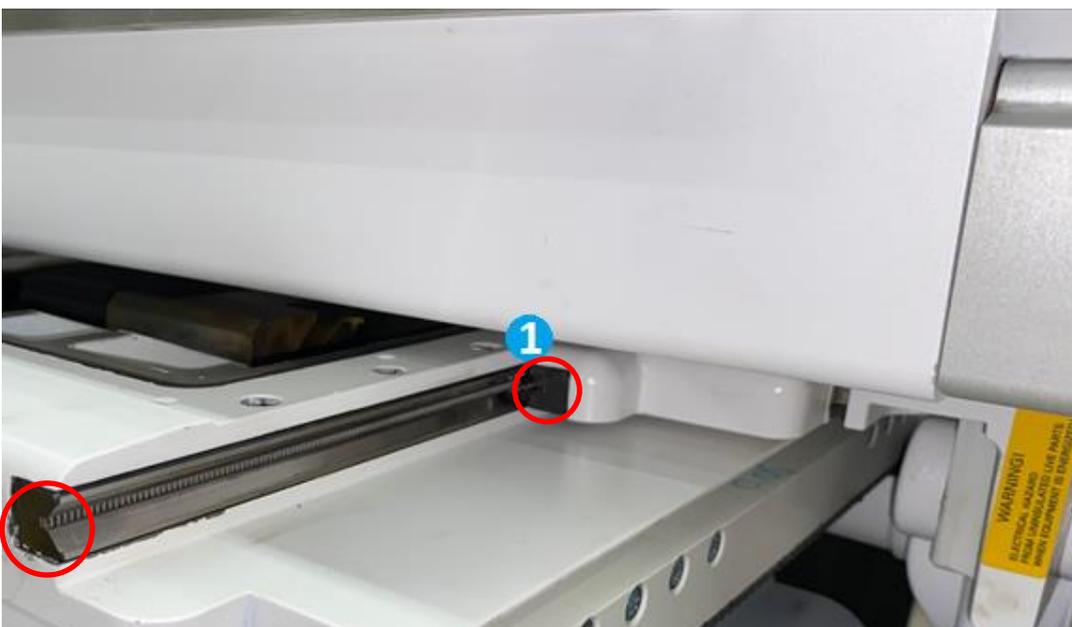
Durante il movimento trasversale del tavolo, può accadere che il cuscinetto volvente che fa parte della guida lineare e che consente il movimento trasversale fuoriesca dalla sua posizione corretta. Il cuscinetto volvente può cadere all'esterno dalla guida lineare, interrompendo così la connessione meccanica tra il piano del tavolo e la base del tavolo.

Il problema è stato identificato durante i test interni del sistema. La causa principale è una forza di precarico inadeguata della guida lineare.

Immagine 2: Cuscinetto volvente posizionato correttamente con la superficie piana all'estremità della guida (1)
