A tutti gli utenti dei seguenti sistemi ARTIS icono e ARTIS pheno in combinazione con un tavolo operatorio Siemens Healthineers VE

| | | ID azione correttiva | AX002/23/S |

## **Avviso di sicurezza per il cliente per azione correttiva di sicurezza locale**

**Oggetto: Possibile problema hardware durante il movimento trasversale del tavolo operatorio Siemens Healthineers VE**

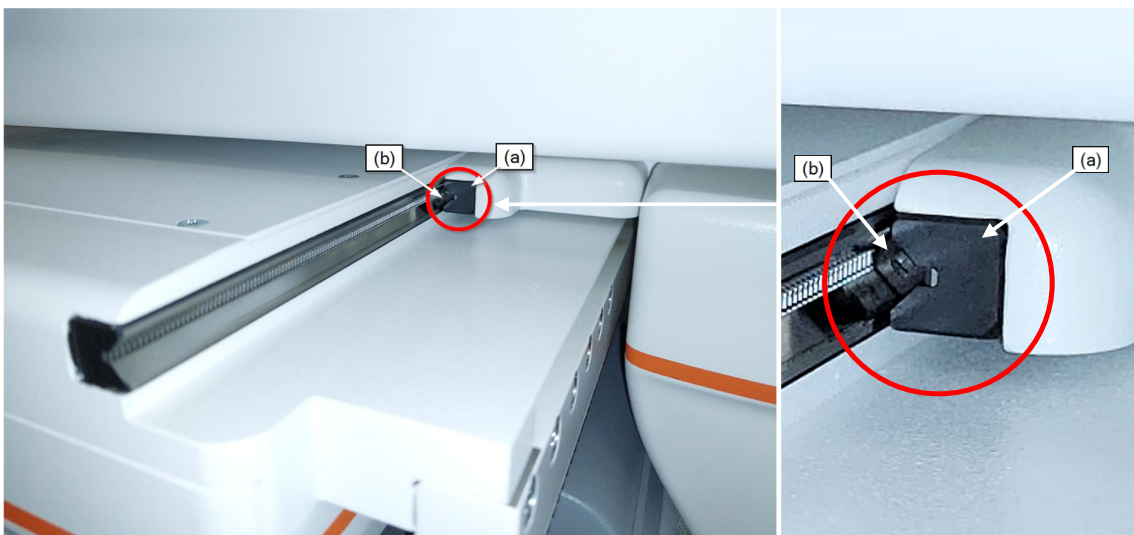
Durante il movimento trasversale del tavolo, può accadere che il cuscinetto volvente, che fa parte della guida lineare e che consente il movimento trasversale, fuoriesca dalla sua sede corretta. In conseguenza di questo evento improbabile, il cuscinetto volvente può cadere dalla guida lineare. Come ulteriore conseguenza, può interrompersi la connessione meccanica tra il piano del tavolo e la base del tavolo.

Il problema è stato identificato durante i test interni del sistema. La causa principale è una forza di precarico inadeguata della guida lineare durante il processo di fabbricazione manuale che impedisce il posizionamento corretto della guida lineare.

Figura 2: Quando è correttamente posizionato, il cuscinetto volvente (b) non sporge oltre l'estremità della guida (a).

A tal fine, spostare il piano del tavolo trasversalmente verso la posizione meccanica finale (ad es. 17 cm) e verificare entrambe le guide come illustrato nella Figura 2. Ripetere lo stesso controllo nella posizione trasversale opposta (ad es. -17 cm) sull'altro lato del tavolo.

Se il cuscinetto volvente sporge oltre l'estremità della guida come mostrato nella Figura 3, contattare l'Assistenza tecnica e non iniziare le procedure cliniche su questo sistema.
