2023-01-16

DRINGENDER SICHERHEITSHINWEIS

FSCA Referenz: FSCA 745922 - HLS & PLS Set - potenziell beeinträchtigte Sterilbarriere

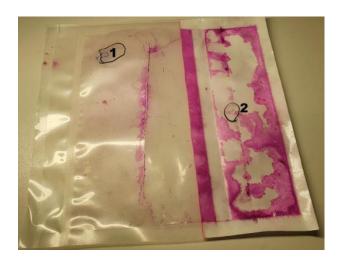
Fehlerbild 2 (HLS): Schäden an der Sekundärverpackung, verursacht durch einen Fehler im Produktionsprozess in Kombination mit worstcase Transportbedingungen.

Beschädigung der Komponente Tyvek-Beutel für Schere und Notfall-Fülllinie. Die Kombination aus Produktionsprozessfehler und Transportstress kann zur Perforation der Sekundärverpackung führen.

Diese Nichtkonformität wurde im September 2021 korrigiert.

Korrekturmaßnahmen: Änderung des Verpackungsprozesses und Einführung einer 100%-Kontrolle.
