**Sicherheitshinweis (Field Safety Notice) – Nr. FSCA 001-23 IHD
Bitte an alle Endanwender des Produktes weiterleiten!**

Field Safety Notice / FSCA 001-23

Wir möchten Sie und Ihr Team über ein Problem informieren, das bei dem Blutgruppenanalysegerät **IH-1000 Softwareversion 04.08.11** in Verbindung mit der Datenverwaltungssoftware IH-Com Version 5.2.5 Service Pack, beobachtet werden konnte.

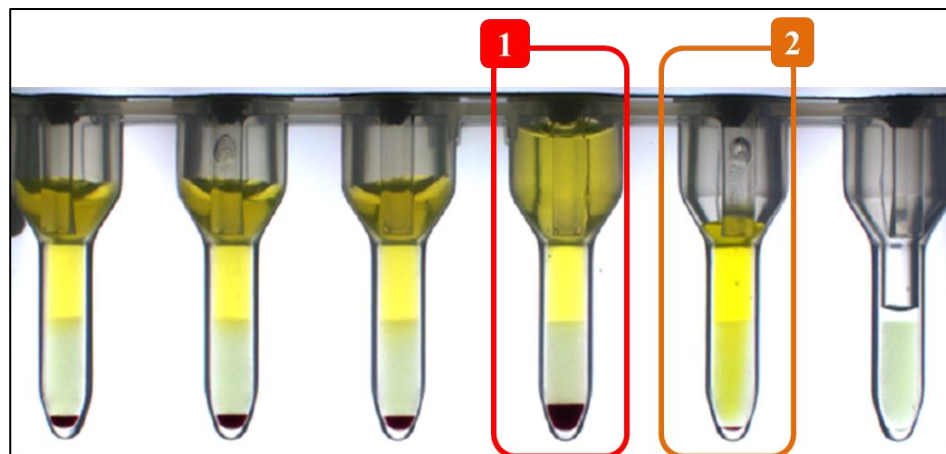
Abbildung 1 Beispiel für eine Fehlpipettierung des automatisch kombinierten Tests

Wenn diese Voraussetzungen erfüllt sind, werden gesonderte Tests (die von der IH-Com angefordert werden) vom IH-1000 als automatisch kombinierte Tests behandelt (Ausführung von PR80D / PR80E / PR80F / PR80H / PY80D), und Proben desselben Patienten sowie verschiedener Spender könnten falsch in dieselbe Kavität anstatt in getrennte Kavitäten pipettiert werden (siehe Beispiel in Abbildung 1).

1. IH-1000 verteilt 3 verschiedene automatisch kombinierte Tests in die Kavität 4 aus
2. Die überschüssige Probe wurde in die Kavität 5 verteilt

- 1) Rufen Sie das Optionsmenü des IH-1000 auf und aktivieren Sie auf der Registerkarte "Steuerung" die Funktion "Rückgabe von Gelkarten an das Fach für die zweite Lesung", indem Sie die Option "Angepasst" auswählen (siehe IH-1000-Benutzerhandbuch, Abschnitt 8.4 und 6.1.4 c)
