**Sicherheitshinweis (Field Safety Notice) – Nr. FSCA 001-23 IH
Bitte an alle Endanwender des Produktes weiterleiten!**

Field Safety Notice / FSCA 001-23

Wir möchten Sie und Ihr Team über ein Problem informieren, das bei dem Blutgruppenanalysegerät **IH-1000 Softwareversion 04.08.11** in Verbindung mit der Datenverwaltungssoftware IH-Com Version 5.2.5 Service Pack, beobachtet werden konnte.

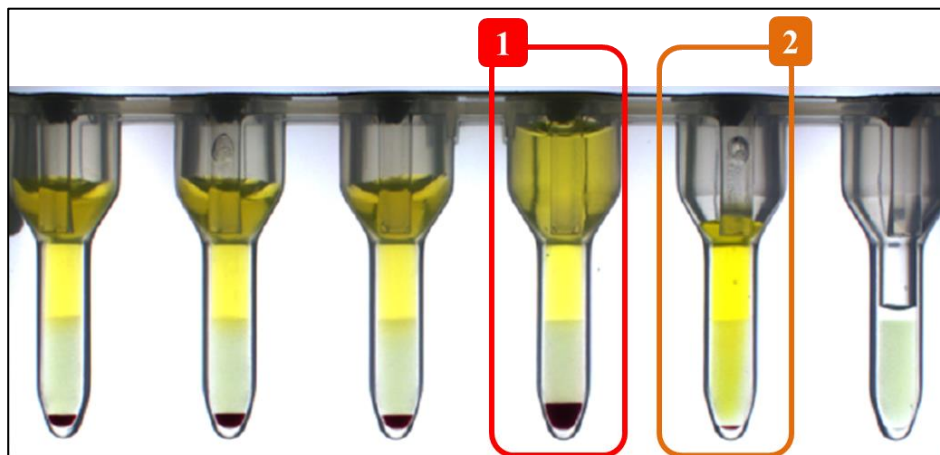
Abbildung 1_Beiispiel für eine Fehlpipettierung des automatisch kombinierten Tests

Wenn diese Voraussetzungen erfüllt sind, werden gesonderte Teste (die von der IH-Com angefordert werden) vom IH-1000 als automatisch kombinierte Teste behandelt (Ausführung von PR80D / PR80E / PR80F / PR80H / PY80D), und Proben desselben Patienten sowie verschiedener Spender könnten falsch in dieselbe Kavität anstatt in getrennte Kavitäten pipettiert werden (siehe Beispiel in Abbildung 1).

1. IH-1000 verteilt 3 verschiedene automatisch kombinierte Teste in die Kavität 4
2. Die überschüssige Probe wurde in die Kavität 5 verteilt
