DRINGEND – SICHERHEITSHINWEIS
Telemis-Medical-Software
Referenz FSN 28146

Datum : 24. Januar 2023

Telemis hat vor Kurzem ein Problem mit Enhancement-Kurven, die in einigen Fällen falsch sein können, wenn mehrere ROIs auf verschiedenen Slices erstellt wurden.

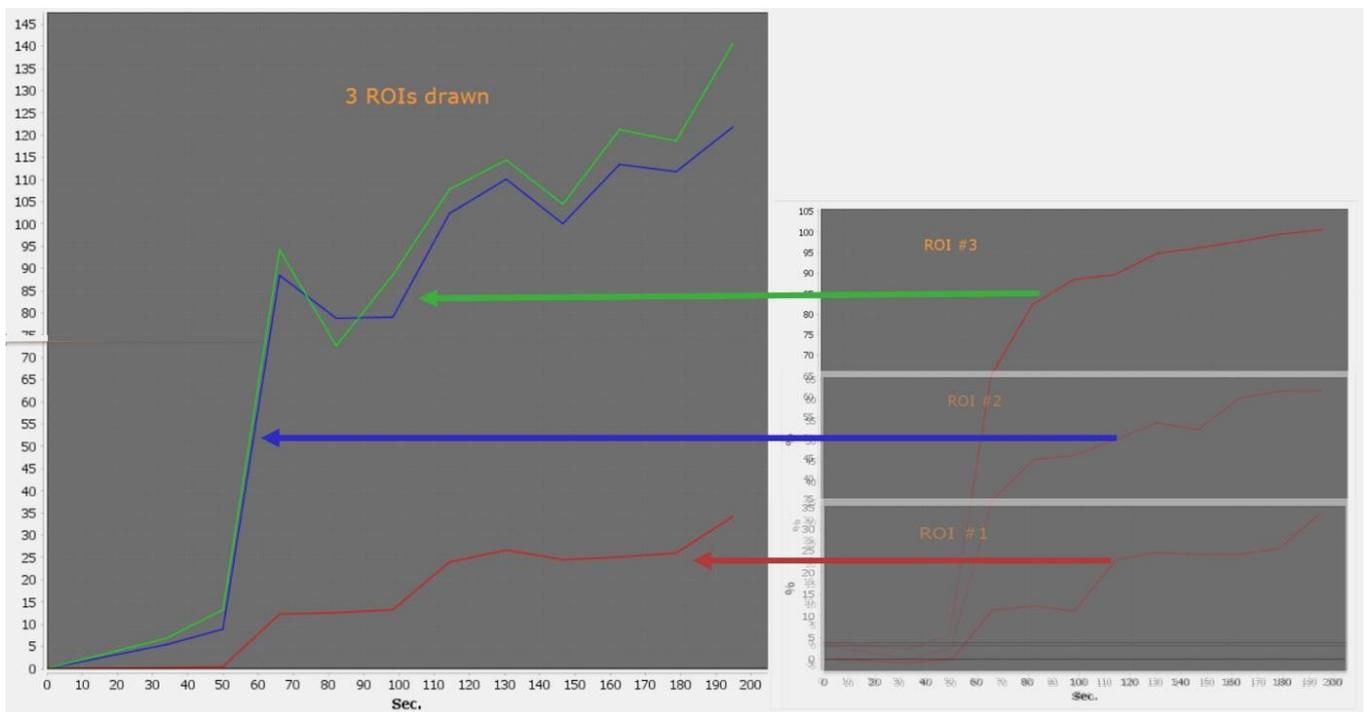
Wenn Sie die zweite ROI hinzufügen, kann das erzeugte Diagramm fehlerhaft sein.

Wenn das Problem auftritt, sind die angezeigten Enhancement-Kurven verwirrend und entsprechen nicht den Erwartungen des Benutzers.

Dies kann zu einer Fehlinterpretation führen und infolgedessen die Gesundheit der Patienten gefährden.

Das folgende Bild zeigt auf der linken Seite das Ergebnis der Addition der 3 Kurven auf der rechten Seite (einzeln berechnet). Es zeigt deutlich, dass sich sowohl die Form der Kurven als auch ihre absoluten Werte geändert haben.

Die Korrektur wird als Teil eines V4.96 Softwarepatches voraussichtlich im Februar 2023 sowie in der kommenden Version 4.97 verfügbar sein.

In der Zwischenzeit dürfen Enhancement-Kurven nur mit jeweils einer ROI erstellt werden.
