URGENTE - AVVISO DI SICUREZZA **Software Telemis-Medical** **Riferimento FSN 28146**

Data: 24 gennaio 2023

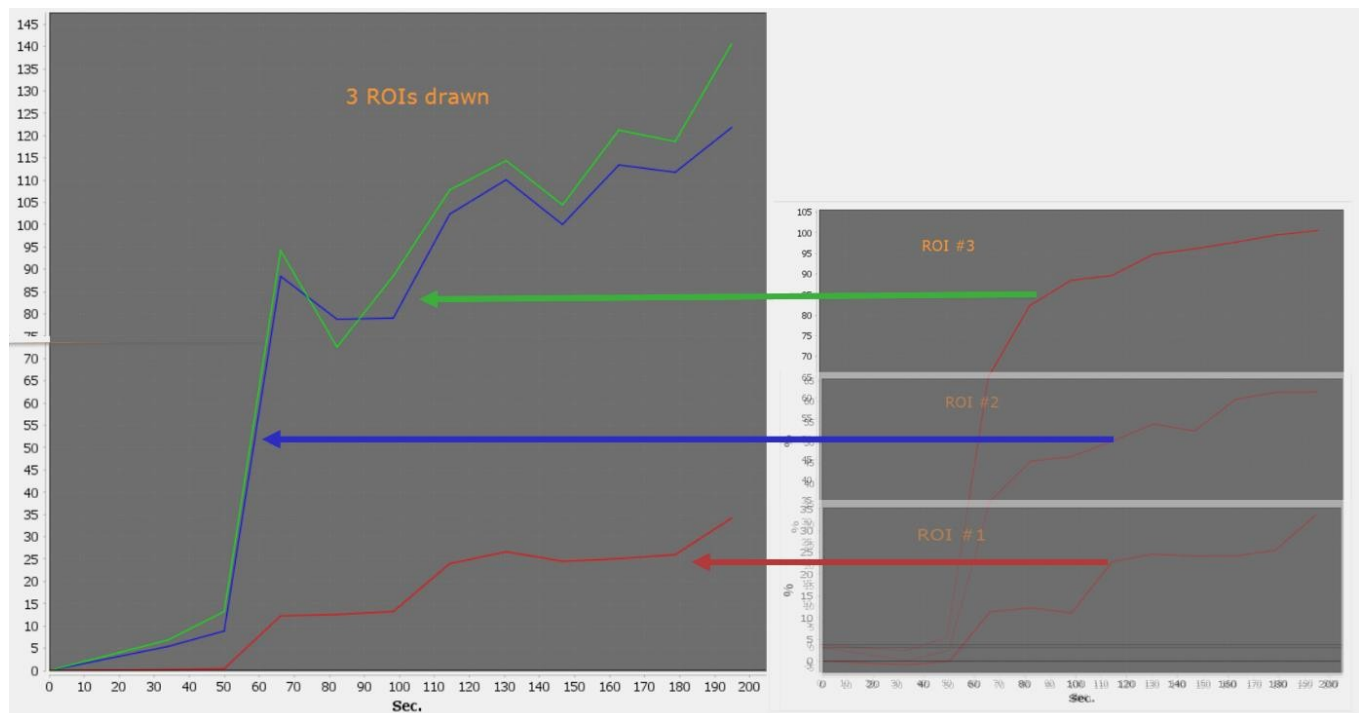
Quando si aggiunge la seconda ROI, il grafico generato potrebbe essere errato.

Quando si verifica il problema, le "curve di enhancement" visualizzate sono confuse e non corrispondono alle aspettative dell'utente.

L'immagine seguente mostra, a sinistra il risultato della somma delle 3 curve mentre a destra le 3 curve calcolate singolarmente. Si nota chiaramente che la forma delle curve è cambiata, così come i loro valori assoluti.

La correzione sarà disponibile come parte di una patch software V4.96, prevista per febbraio 2023, e nella versione ufficiale 4.97.

Nel frattempo, le “curve di enhancement” devono essere generate con una sola ROI alla volta.
