06. Februar 2023

SICHERHEITSHINWEIS
für Endkunden
des Beatmungsgerätes HAMILTON-C6
Produktnummer: 160021

SICHERHEITSHINWEIS
für Vertriebspartner
des Beatmungsgerätes HAMILTON-C6
Produktnummer: 160021
Referenz: CER 101091

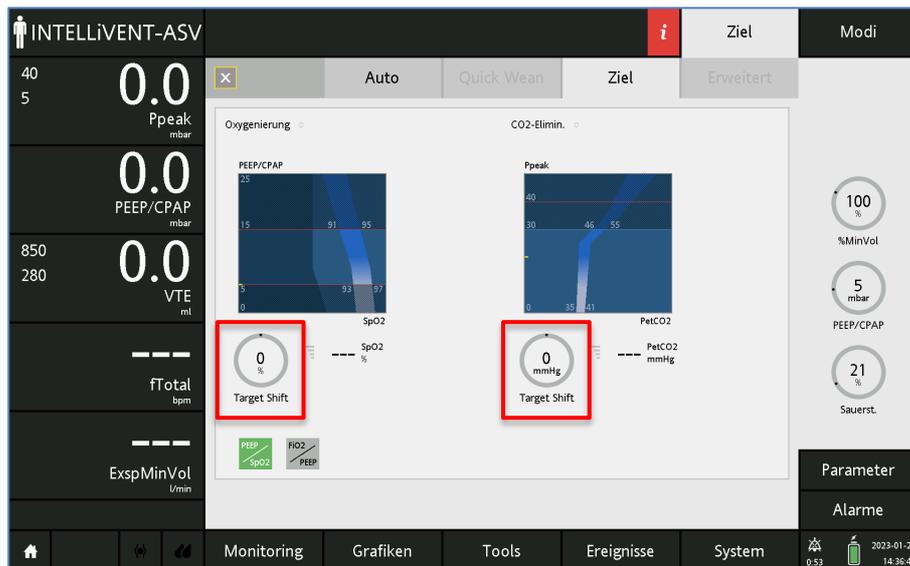
In wenigen Fällen kam es dazu, dass sich der Bildschirm des Beatmungsgerätes HAMILTON-C6 neustartete. Der Bildschirmneustart dauert ca. 45 Sekunden. Während des Neustarts ist der Bildschirm dunkel und das Gerät alarmiert. Die Beatmung wird in INTELLiVENT-ASV weitergeführt. Zusätzlich zu diesen wenigen Fällen wurde ein Fall gemeldet, in welchem dieses Problem zu einer Sicherheitsbeatmung führte.

Zu dieser Beeinträchtigung der Funktion kann es kommen, wenn ein Benutzer versucht, den Target Shift in INTELLiVENT-ASV einzustellen.

Die Wahrscheinlichkeit, dass dieses Problem auftritt, kann weiter verringert werden, indem nur der P&T-Knopf (Press & Turn) verwendet wird, um eine Änderung am Target Shift vorzunehmen.

Auf den Beatmungsgeräten ohne INTELLiVENT-ASV muss ein Softwareupdate auf Softwareversion 1.2.2 oder höher durchgeführt werden.
Auf den Beatmungsgeräten mit INTELLiVENT-ASV muss ein Softwareupdate auf Softwareversion 1.2.3 durchgeführt werden.

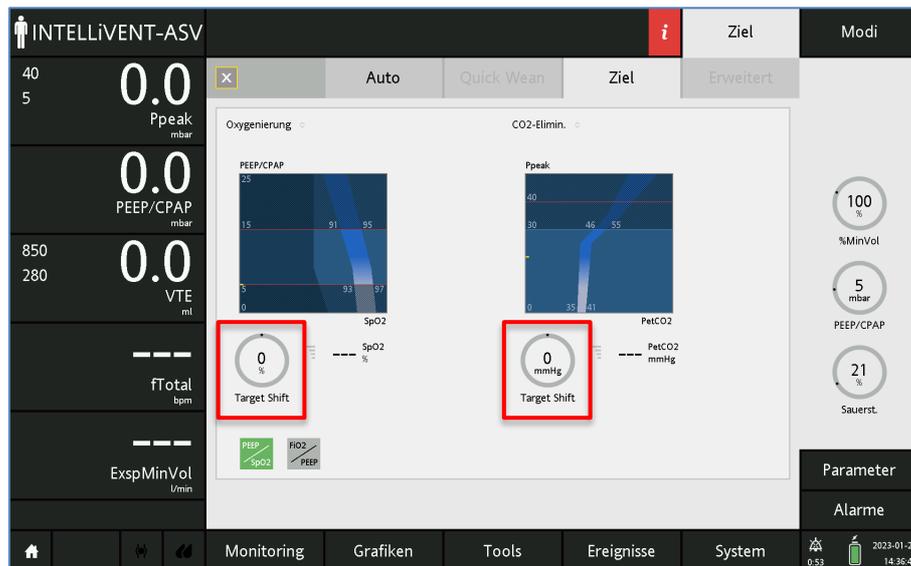
In wenigen Fällen kam es dazu, dass sich der Bildschirm des Beatmungsgerätes HAMILTON-C6 neustartete. Der Bildschirmneustart dauert ca. 45 Sekunden. Während des Neustarts ist der Bildschirm dunkel und das Gerät alarmiert. Die Beatmung wird in INTELLiVENT-ASV weitergeführt. Zusätzlich zu diesen wenigen Fällen wurde ein Fall gemeldet, in welchem dieses Problem zu einer Sicherheitsbeatmung führte.

Zu dieser Beeinträchtigung der Funktion kann es kommen, wenn ein Benutzer versucht, den Target Shift in INTELLiVENT-ASV einzustellen.

Die Wahrscheinlichkeit, dass dieses Problem auftritt, kann weiter verringert werden, indem nur der P&T-Knopf (Press & Turn) verwendet wird, um eine Änderung am Target Shift vorzunehmen.

Auf den Beatmungsgeräten ohne INTELLiVENT-ASV muss ein Softwareupdate auf Softwareversion 1.2.2 oder höher durchgeführt werden.
Auf den Beatmungsgeräten mit INTELLiVENT-ASV muss ein Softwareupdate auf Softwareversion 1.2.3 durchgeführt werden.
