## **NOTIFICATION URGENTE D'INFORMATION DE SÉCURITÉ**

Capteur PA CardioMEMS™ et système d'introduction (modèle CM2000)

Système CardioMEMS™ Hospitalier (modèle CM3000)

Février 2023

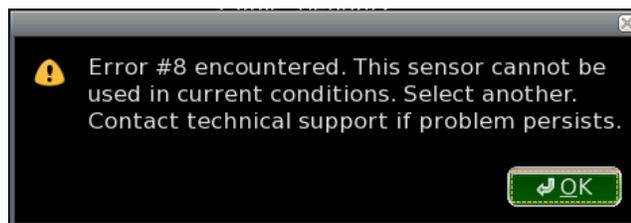
- Lancer une nouvelle session d'implantation.
- La configuration du capteur et du patient doit être effectuée sur le Système Hospitalier **avant la ponction veineuse et le cathétérisme cardiaque droit** pendant la procédure d'implantation du capteur.
  - La configuration consiste à sélectionner le patient ou à saisir le nom du patient et sa date de naissance, à saisir le numéro de série du capteur et le code d'étalonnage, puis à sélectionner « OK ».
  - Un écran s'affichera avec le message suivant « Ces informations sont-elles exactes ? » Si « oui » est sélectionné, le processus logiciel d'évaluation du capteur est exécuté.
- Si le capteur n'est pas compatible avec les conditions environnementales actuelles (c'est à dire que le capteur peut fonctionner en dehors de la plage de fréquences prévue de 30 à 37,5 MHz), l'Error #8 s'affichera à ce moment-là.

- Si le message Error # 8 apparaît, le capteur n'est pas compatible avec les conditions de pression environnementale et **ne doit pas être implanté**. Les utilisateurs doivent **sélectionner et configurer un autre capteur** pour terminer la procédure d'implantation.
- Une fois que le message Error #8 est acquitté en sélectionnant « OK », l'utilisateur revient à l'écran principal du système.
- Répétez la saisie des informations patient et capteur **avant la ponction veineuse et le cathétérisme cardiaque droit**, en utilisant le numéro de série du **nouveau capteur** et le code d'étalonnage
- Passez à l'écran suivant en sélectionnant « Oui » dans l'écran « Ces informations sont-elles exactes ? ». Cela redémarrera le processus comme indiqué ci-dessus.
