Sicherheitshinweis (FSN)

SpiroScout "SP Plus"

Datum: 2023-02-16

Service Note Nr. / CHANGE NR.		QI-69	Issue date: 2023-02-27
Produkt:	SpiroScout SP plus	<input type="checkbox"/> Software	<input checked="" type="checkbox"/> Hardware
Version:	N.A.	<input type="checkbox"/> initial	<input type="checkbox"/> follow-up

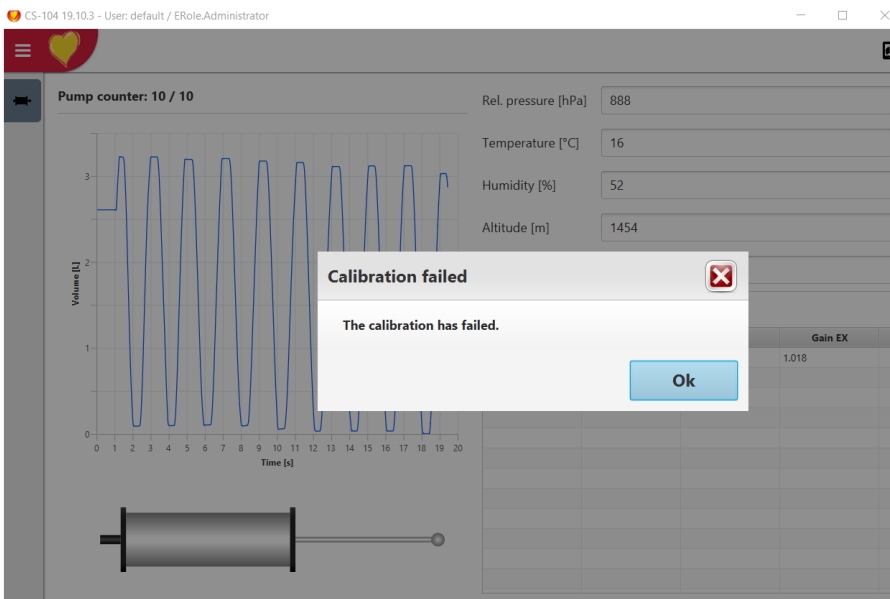
Bei Problemen den Volumen-Kalibrationstest mit dem SpiroScout SP Plus zu bestehen [siehe Bsp. Abbildung] ist es notwendig, die Kalibrierfaktoren zu überprüfen.

Überprüfen Sie die SpiroScout SP Plus Volumen-Kalibrierungsfaktoren mit dem "SpiroScout SP plus Configuration Tool". Hierzu bitte den SpiroScout SP Plus Sensor vom EKG-Gerät trennen und mit einem Computer verbinden auf dem die Software SP Plus Configuration Tools zuvor installiert worden ist. Zur Installation und Durchführung des Updates lesen Sie bitte die separate Anleitung "Ganshorn.SPplusConfigurationTool.pdf".

Nach erfolgreich durchgeführtem Update des SpiroScout SP Plus Sensors, verbinden Sie den Sensor bitte wieder mit dem dazugehörigen EKG und führen sie einen Volumen-Kalibrationstest gemäß Gebrauchsanleitung durch. Ist der Kalibrationstest bestanden können Sie das Gerät wieder ohne Einschränkungen nutzen.
