## **Avis de sécurité sur le terrain (FSN)**

### **SpiroScout Sensor "SP Plus"**

GANSHORN Medizin Electronic GmbH, Industriestraße 6-8, D-97618 Niederlauer, Germany

FSCA Ref: QJ-69

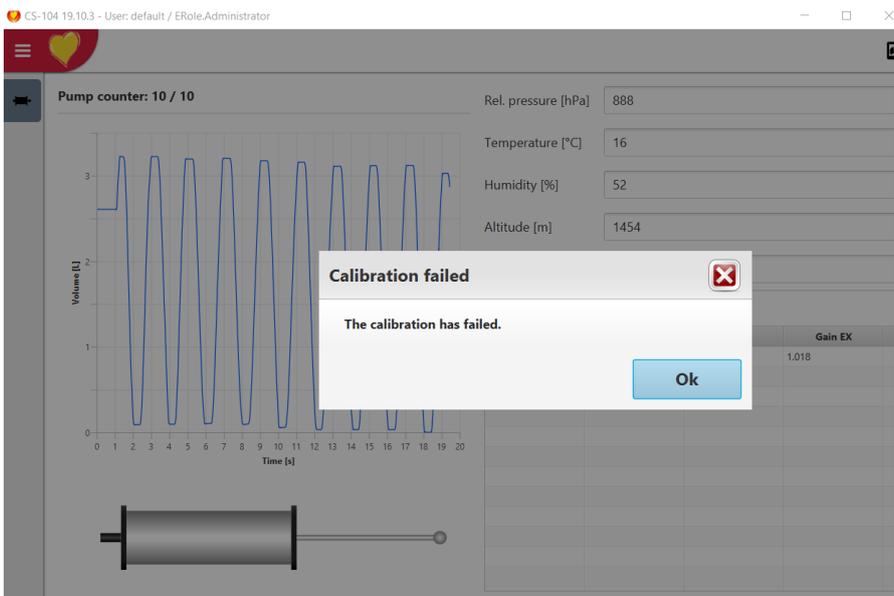
En cas de problèmes pour réussir le test d'étalonnage du volume avec le SpiroScout SP Plus [voir exemple d'illustration], il est nécessaire de vérifier les facteurs d'étalonnage.

Vérifier les facteurs d'étalonnage du volume du SpiroScout SP Plus à l'aide du logiciel "SpiroScout SP plus Configuration Tool". Pour ce faire, veuillez déconnecter le capteur SpiroScout SP Plus de l'ECG et le connecter à un ordinateur sur lequel le logiciel SP Plus Configuration Tools a été préalablement installé. Pour l'installation et l'exécution de la mise à jour, veuillez lire les instructions séparées "Ganshorn.SPplusConfigurationTool.pdf".

Une fois la mise à jour du capteur SpiroScout SP Plus effectuée avec succès, reliez le capteur à l'ECG correspondant et effectuez un test d'étalonnage du volume conformément au mode d'emploi. Si le test d'étalonnage est réussi, vous pouvez à nouveau utiliser l'appareil sans restriction.
