## Avviso di sicurezza (FSN)

### SpiroScout "SP Plus"

Data: 2023-02-16

Nota di servizio n. / CAMBIO NR.		QI-69	Data di pubblicazione: 2023-02-07	
Prodotto:	SpiroScout SP plus	<input type="checkbox"/> Software	<input checked="" type="checkbox"/> Hardware	
Versione:	N.A.	<input type="checkbox"/> iniziale	<input type="checkbox"/> seguito

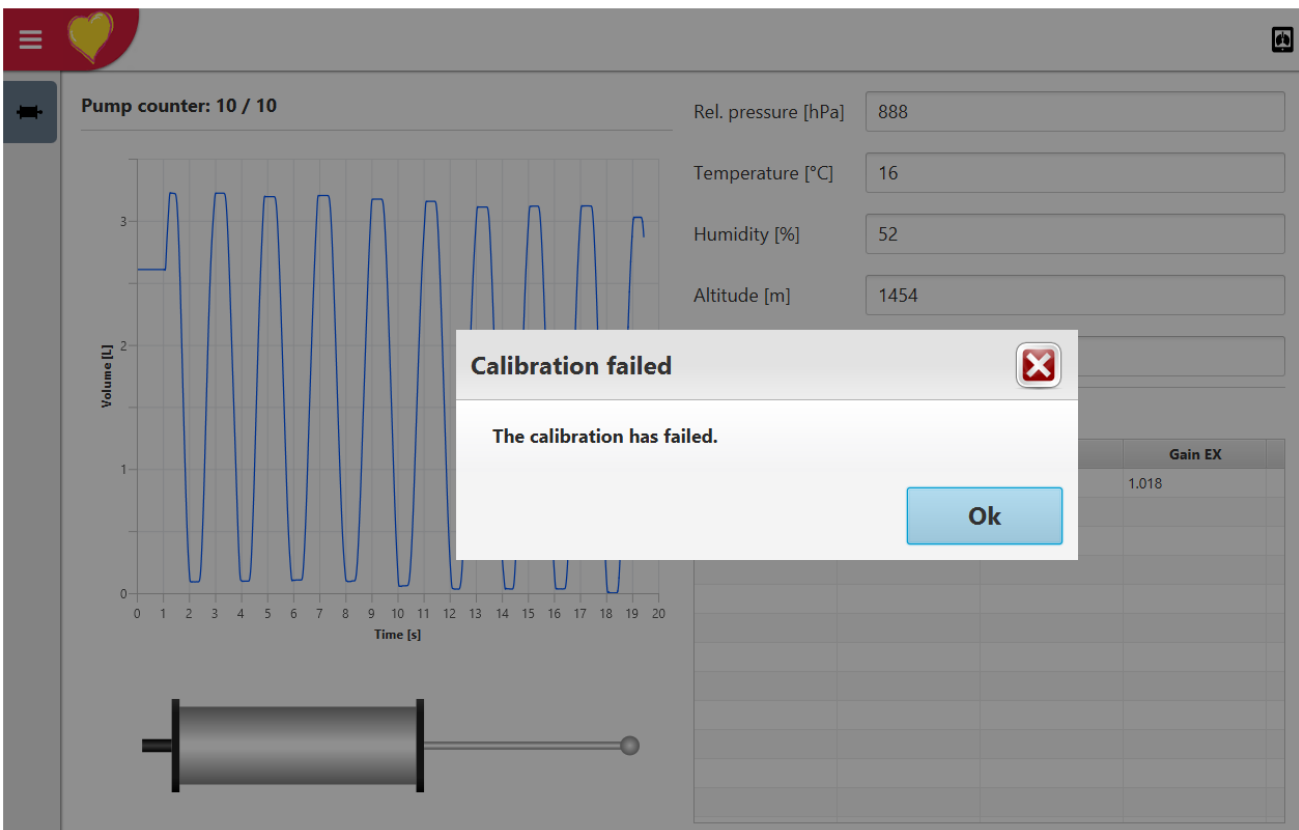
CS-104 19.10.3 - User: default / ERole.Administrator

Se si verificano problemi con la verifica del volume dello SpiroScout SP plus [vedi immagine], si consiglia di controllare i fattori di calibrazione.

Verificare i fattori di calibrazione del volume di SpiroScout SP Plus utilizzando lo "SpiroScout SP plus Configuration Tool". A tal fine, scollegare il sensore SpiroScout SP Plus dal dispositivo ECG e collegarlo a un computer su cui sia stato precedentemente installato il software SP Plus Configuration Tools. Per l'installazione e l'esecuzione dell'aggiornamento, leggere le istruzioni separate "Ganshorn.SPplusConfigurationTool.pdf".

Dopo aver aggiornato con successo il sensore SpiroScout SP Plus, ricollegare il sensore all'ECG corrispondente ed eseguire un test di calibrazione del volume secondo il manuale d'uso. Se il test di calibrazione viene superato, è possibile utilizzare nuovamente il dispositivo senza alcuna restrizione.
