Dringende Sicherheitsinformation

Handelsbezeichnung des betroffenen Produktes: Flexlab

FSCA-Kennzeichnung: FSCA – FLX - 202303 – 01

Datum: 10. März 2023

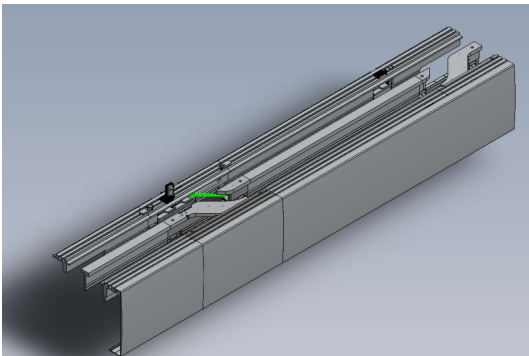
Um das Auftreten des beschriebenen Problems zu vermeiden, empfiehlt Inpeco, die Schranken am Eingang der Pufferspur der betroffenen Module täglich einer Sichtprüfung zu unterziehen (siehe Abbildung 1.a und Abbildung 1.b), um sicherzustellen, dass:

Abbildung 1.a: Position der Schranke bei Umleitung

Bei nicht bestandener Sichtprüfung wenden Sie sich bitte an Ihren Kundendienst, bevor Sie die betroffenen Module des Automationssystems zur Bearbeitung von Proben verwenden.

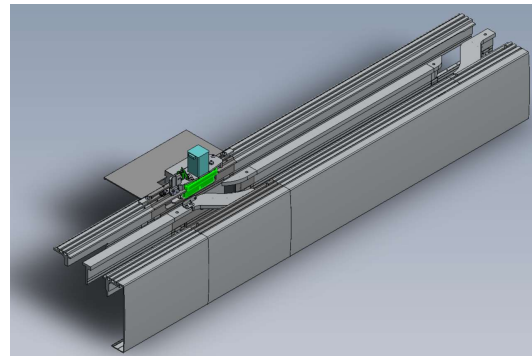
Abbildung 1.b: Position der Schranke ohne Stopp

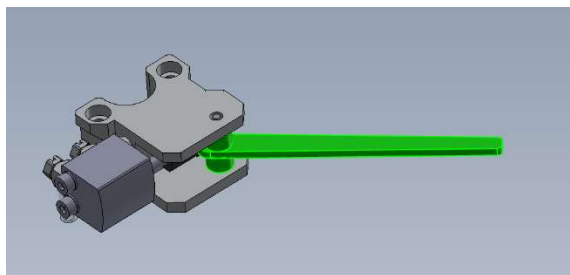
- es keine Hindernisse gibt, die die korrekte Aktivierung und Bewegung der Schranke verhindern;
- die Schranke intakt erscheint, siehe Abbildung 2.a und Abbildung 2.b;
- die Position der Schranke an den Profilen ausgerichtet ist, wenn ein Röhrchen umgeleitet wird, siehe Abbildung 3.a und Abbildung 3.b; für Röhrchen, die vom Modul geleitet werden

Abbildung 2.a: Schranke bei Umleitung

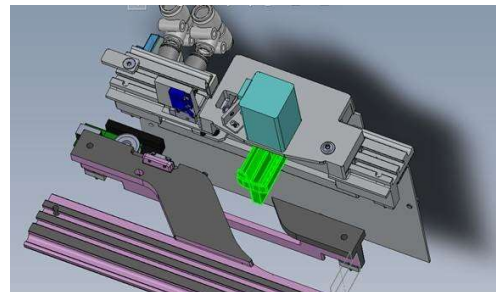
Abbildung 2.b: Umleitung ohne Stopp

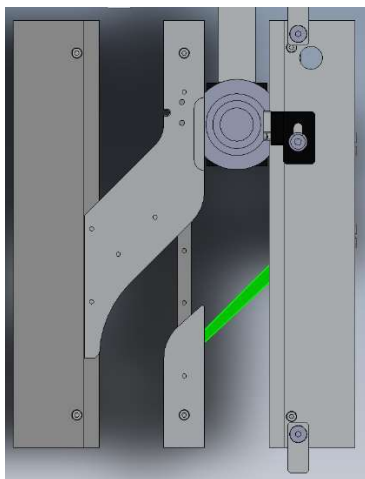
Abbildung 3.a: Ausrichtung bei Umleitung

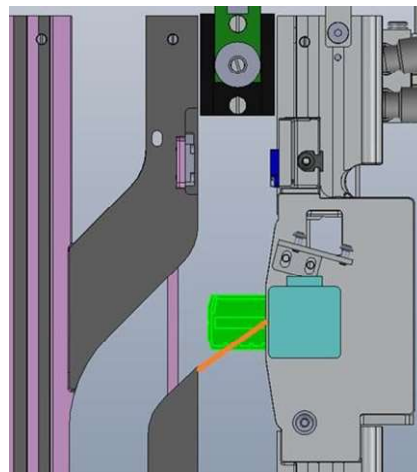
Abbildung 3.b: Ausrichtung ohne Stopp (orange)
