## Avis de sécurité urgent

**Nom commercial du produit concerné :** FlexLab

**Identifiant FSCA :** FSCA – FLX - 202303 – 01

Date : 10 mars 2023

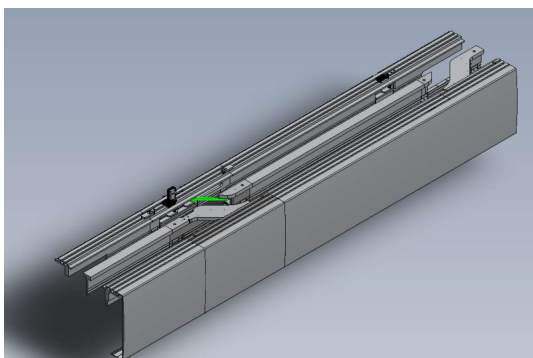
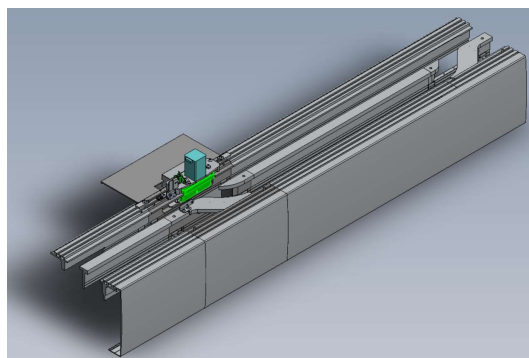
Afin d'éviter que les événements décrits ne se produisent, Inpeco recommande d'effectuer une vérification visuelle quotidienne des portes à l'entrée de la voie tampon de chaque module impacté (se référer aux images 1.a et 1.b) et de contrôler :

Image 1.a : Position de la porte d'aiguillage

Image 1.b : Position de l'aiguillage sans arrêt

Si le contrôle visuel n'est pas satisfaisant, veuillez contacter votre assistance technique avant d'utiliser les modules du système d'automatisation impactés pour traiter les échantillons.

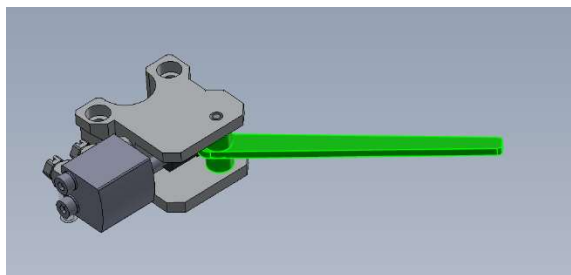
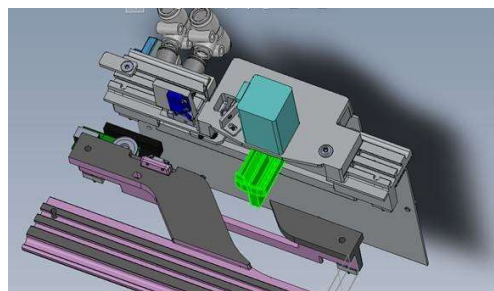
- qu'aucune obstruction n'empêche l'activation et le déplacement corrects de l'aiguillage ;
- que l'aiguillage semble intact, en se référant aux images 2.a et 2.b ;
- que la position de l'aiguillage est alignée sur les profilés lors de la redirection d'un tube, se référer aux images 3.a et 3.b ; que les tubes qui doivent être dirigés par le module le soient de manière fluide, sans blocage total ou partiel du portoir.

Image 2.a : Aspect de l'aiguillage

Image 2.b : Aspect de l'aiguillage sans arrêt

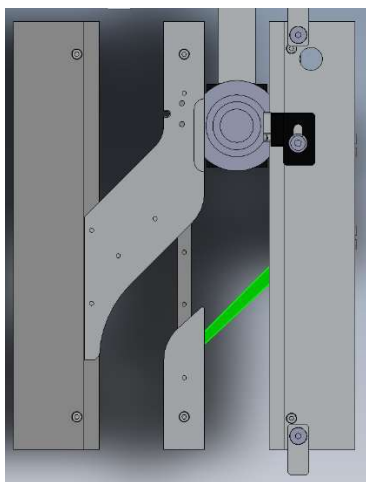
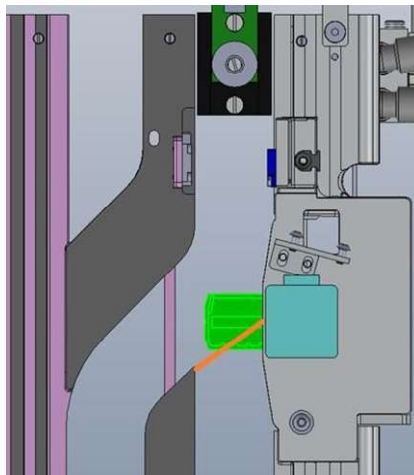
Image 3.a : Alignement de l'aiguillage

Image 3.b : Alignement de l'aiguillage sans arrêt (en orange)
