Urgent Field Safety Notice (Comunicazione di sicurezza urgente)

Nome commerciale del prodotto interessato: FlexLab

Identificatore FSCA: FSCA- FLX - 202303 - 01

Data: 10 marzo 2023

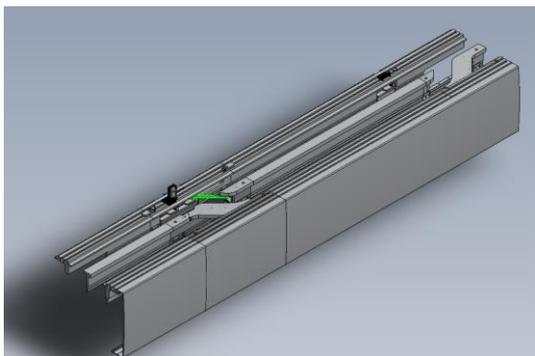
Immagine 1.a: posizione della porta dello smistatore

Per evitare che si presenti la problematica descritta, Inpeco raccomanda di ispezionare visivamente ogni giorno le porte all'ingresso della corsia del buffer dei moduli interessati (fare riferimento all'immagine 1.a e 1.b) per verificare che:

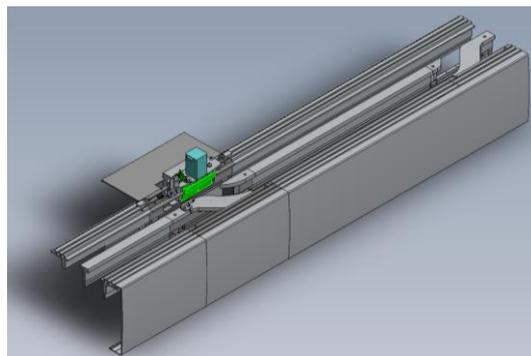
Immagine 1.b: posizione dello smistatore senza fermate

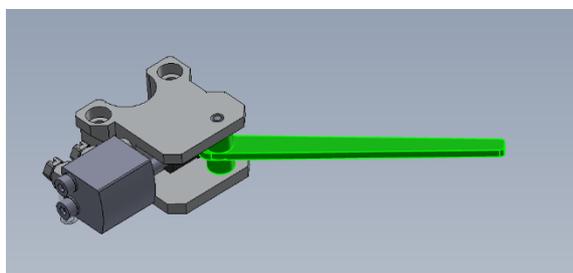
Immagine 2.a: aspetto dello smistatore

- non vi siano ostruzioni che impediscano la corretta attivazione e il movimento dello smistatore;
- lo smistatore risulti intatto, fare riferimento all'immagine 2.a e 2.b;
- la posizione dello smistatore sia allineata ai profili quando deve smistare una provetta, fare riferimento all'immagine 3.a e 3.b; le provette che devono essere indirizzate dal modulo vengano smistate in modo fluido, senza blocchi mancanti o parziali del carrier.

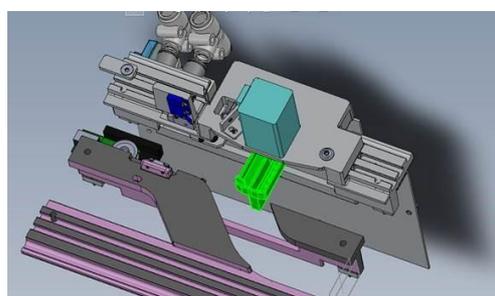
Immagine 2.b: aspetto dello smistatore senza fermate

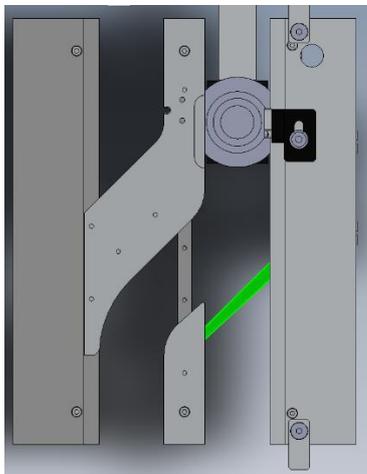
Immagine 3.a: allineamento dello smistatore

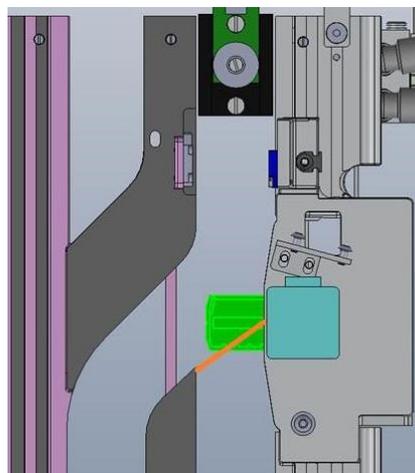
Immagine 3.b: allineamento dello smistatore senza fermate (in arancione)
