Dringende Sicherheitsinformation

Handelsbezeichnung des betroffenen Produktes: Accelerator a3600

FSCA-Kennzeichnung: FSCA – ACP – 202303 – 02

Datum: 10. März 2023

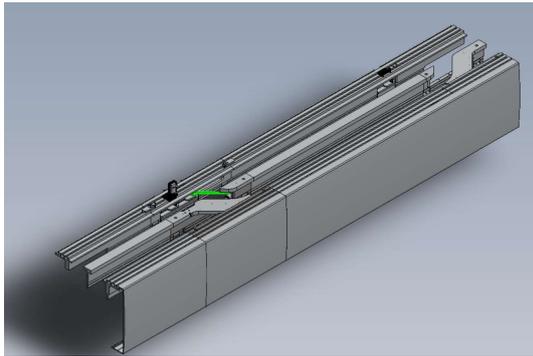
Um das Auftreten des beschriebenen Problems zu vermeiden, empfiehlt Inpeco, die Schranken am Eingang der Pufferspur der betroffenen Module täglich einer Sichtprüfung zu unterziehen (siehe Abbildung 1), um sicherzustellen, dass:

Abbildung 1: Position der Schranke bei Umleitung

Bei nicht bestandener Sichtprüfung wenden Sie sich bitte an Ihren Kundendienst, bevor Sie die betroffenen Module des Automationssystems zur Bearbeitung von Proben verwenden.

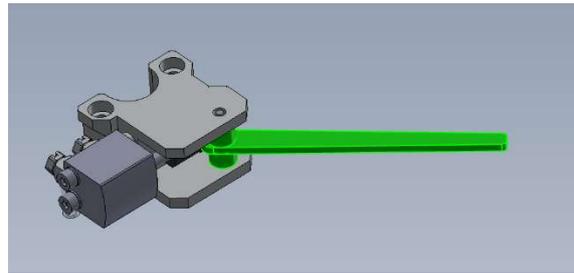
- es keine Hindernisse gibt, die die korrekte Aktivierung und Bewegung der Schranke verhindern;
- die Schranke intakt erscheint, siehe Abbildung 2;
- die Position der Schranke an den Profilen ausgerichtet ist, wenn ein Röhrrchen umgeleitet wird, siehe Abbildung 3; für Röhrrchen, die vom Modul geleitet werden müssen, sollte die Umleitung fließend erfolgen, ohne dass der Carrier fehlt oder teilweise blockiert wird.

Abbildung 2: Schranke bei Umleitung

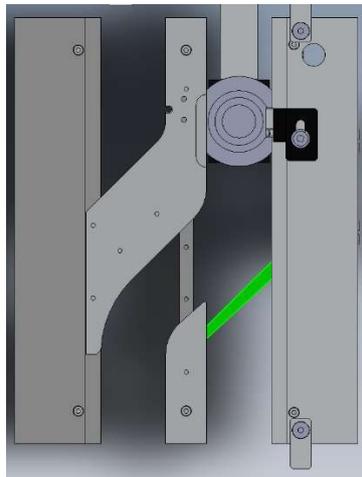
Abbildung 3: Ausrichtung bei Umleitung
