Avis de sécurité urgent

Nom commercial du produit concerné : Accelerator a3600

Identifiant FSCA : FSCA – ACP – 202303 - 02

Date : 10 mars 2023

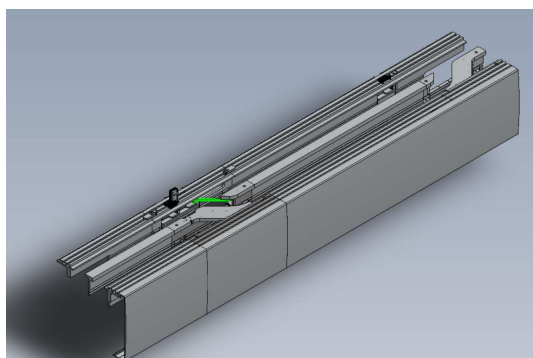
Le scénario survient dans le cas d'un dysfonctionnement de l'aiguillage.

Image 1 : Position de la porte de l'aiguillage

Afin d'éviter que les évènements décrits ne se produisent, Inpeco recommande d'effectuer une vérification visuelle quotidienne des portes à l'entrée de la voie tampon de chaque module impacté (se référer à l'Image 1) et de contrôler :

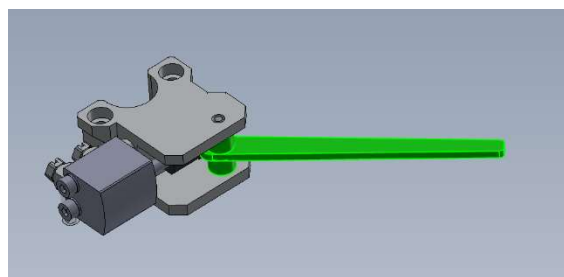
Image 2 : Aspect de l'aiguillage

- qu'aucune obstruction n'empêche l'activation et le déplacement corrects de l'aiguillage ;
- que l'aiguillage semble intact, en se référant à l'Image 2 ;
- que la position de l'aiguillage est alignée sur les profilés lors de la redirection d'un tube, se référer à l'Image 3 ; que les tubes qui doivent être dirigés par le module le soient de manière fluide, sans blocage total ou partiel du portoir.

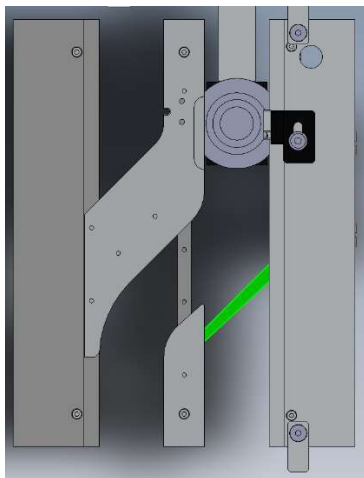
Image 3 : Alignement de l'aiguillage

Si le contrôle visuel n'est pas satisfaisant, veuillez contacter votre assistance technique avant d'utiliser les modules du système d'automatisation impactés pour traiter les échantillons.
