# Urgent Field Safety Notice (Comunicazione di sicurezza urgente)

**Nome commerciale del prodotto interessato:** Accelerator a3600

**Identificatore FSCA:** FSCA - ACP - 202303 - 02

Data: 10 marzo 2023

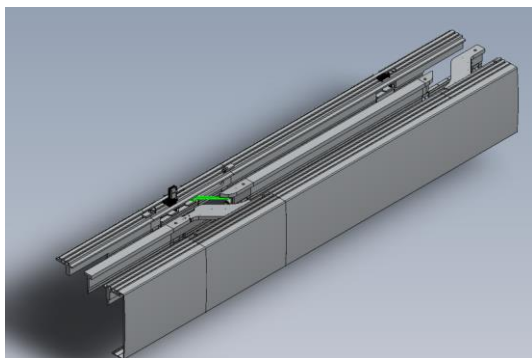
Per evitare che si presenti la problematica descritta, Inpeco raccomanda di ispezionare visivamente ogni giorno le porte all'ingresso della corsia del buffer dei moduli interessati (fare riferimento all'immagine 1) per verificare che:

Immagine 1: posizione della porta dello smistatore

Se l'ispezione visiva non ha esito positivo, contattare il supporto tecnico locale per assistenza prima di utilizzare i moduli dell'automazione interessati per analizzare i campioni.

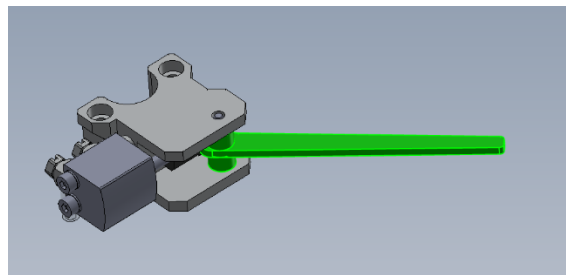
- non vi siano ostruzioni che impediscano la corretta attivazione e il movimento dello smistatore;
- lo smistatore risulti intatto, fare riferimento all'immagine 2;
- la posizione dello smistatore sia allineata ai profili quando deve smistare una provetta, fare riferimento all'immagine 3; le provette che devono essere indirizzate dal modulo vengano smistate in modo fluido, senza blocchi mancanti o parziali del carrier.

Immagine 2: aspetto dello smistatore

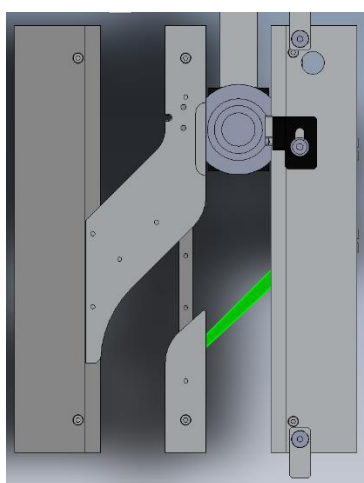
Immagine 3: allineamento dello smistatore
