Dringende Sicherheitsinformation

Handelsbezeichnung des betroffenen Produktes: Aptio Automation

FSCA-Kennzeichnung: FSCA – AP2 – 202303 – 03

Datum: 10. März 2023

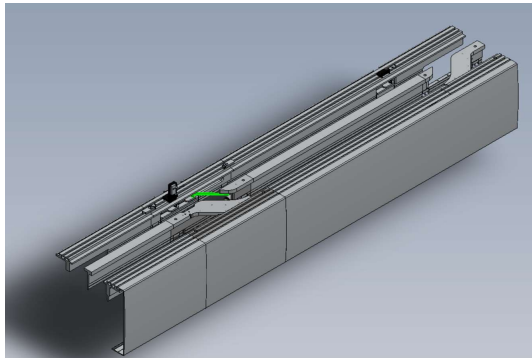
Abbildung 1: Position der Schranke bei Umleitung

Nur in diesem speziellen Szenario kann Röhren A aufgrund einer Fehlkommunikation zwischen der Modul-Firmware und der Automationssoftware ohne Fehlermeldung vom Modul als Röhren B freigegeben werden.

Um das Auftreten des beschriebenen Problems zu vermeiden, empfiehlt Inpeco, die Schranken am Eingang der Pufferspur der betroffenen Module täglich einer Sichtprüfung zu unterziehen (siehe Abbildung 1), um sicherzustellen, dass:

Bei nicht bestandener Sichtprüfung wenden Sie sich bitte an Ihren Kundendienst, bevor Sie die betroffenen Module des Automationssystems zur Bearbeitung von Proben verwenden.

Ihr Dienstleister wird sich mit Ihnen bezüglich der Aktualisierung der Firmware in Verbindung setzen.

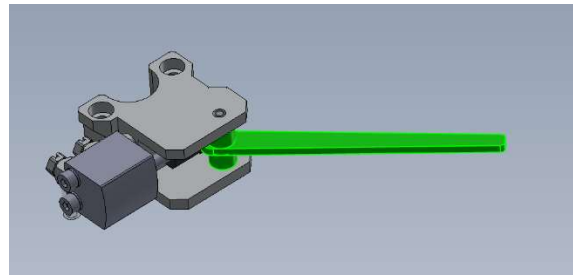
Abbildung 2: Schranke bei Umleitung

- es keine Hindernisse gibt, die die korrekte Aktivierung und Bewegung der Schranke verhindern;
- die Schranke intakt erscheint, siehe Abbildung 2;
- die Position der Schranke an den Profilen ausgerichtet ist, wenn ein Röhren umgeleitet wird, siehe Abbildung 3; für Röhren, die vom Modul geleitet werden müssen, sollte die Umleitung fließend erfolgen, ohne dass der Carrier fehlt oder teilweise blockiert wird.
