## Avis de sécurité urgent

**Nom commercial du produit concerné :** Aptio Automation

**Identifiant FSCA :** FSCA – AP2 – 202303 - 03

Date : 10 mars 2023

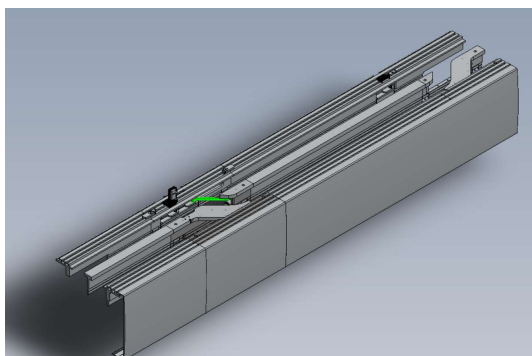
Image 1 : Position de la porte de l'aiguillage

Afin d'éviter que les évènements décrits ne se produisent, Inpeco recommande d'effectuer une vérification visuelle quotidienne des portes à l'entrée de la voie tampon de chaque module impacté (se référer à l'Image 1) et de contrôler :

Si le contrôle visuel n'est pas satisfaisant, veuillez contacter votre assistance technique avant d'utiliser les modules du système d'automatisation impactés pour traiter les échantillons.

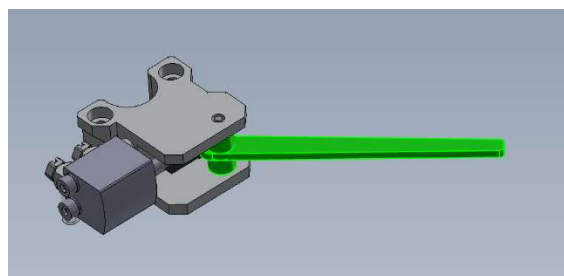
Image 2 : Aspect de l'aiguillage

- qu'aucune obstruction n'empêche l'activation et le déplacement corrects de l'aiguillage ;
- que l'aiguillage semble intact, en se référant à l'Image 2 ;
- que la position de l'aiguillage est alignée sur les profilés lors de la redirection d'un tube, se référer à l'Image 3 ; que les tubes qui doivent être dirigés par le module le soient de manière fluide, sans blocage total ou partiel du portoir.
