DRINGENDE SICHERHEITSINFORMATION

FSCA-Referenz:	617044 - HCU 40 - zusätzliche Präventivmaßnahmen
Betroffenes Produkt:	Heater Cooler Unit HCU 40, High Voltage (Artikelnummer 701044054) Heater Cooler Unit HCU 40, Low Voltage (Artikelnummer 701054917)
Betroffene Seriennummer:	Alle
Eindeutige Produktkennung (UDI- DI):	04037691917566, 04058863222844
Zur Kenntnisnahme von:	Anwender der Heater Cooler Unit HCU 40

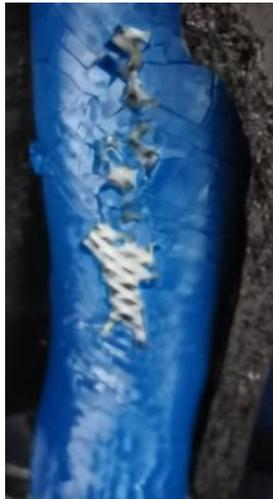
Der Ausfallmodus Verschleiß wurde für mehrere HCU 40-Systemablassschläuche aus Polyurethan (PUR) gemeldet. Bei näherer Betrachtung war jedoch der Tankablassschlauch am stärksten betroffen (vgl. Abbildung 1 und Abbildung 2). Er befindet sich unter dem Wassertank und verläuft S-förmig zwischen dem Kompressor und dem Transformator zum Boden der HCU 40. Dieser Schlauch wird zum Entleeren des Wassertanks beim Austausch des Systemwassers oder beim Ablassen von Desinfektions- oder Entkalkungslösung benötigt. Der Tankablassschlauch sowie die anderen internen blauen Ablassschläuche befinden sich im Inneren des Geräts und sind für den Benutzer nicht zugänglich.

Abbildung 1: Verschlossener Tankabschlussschlauch

Eine interne Untersuchung ergab, dass die Tankablassschläuche im Inneren des Geräts aufgrund der begrenzten Beständigkeit des PUR-Schlauchmaterials gegen Restdesinfektionsmittel Chloramin-T nicht die erwartete Lebensdauer des Geräts von 10 Jahren überstehen. Bei unvollständigen Desinfektionsverfahren der Wasserkreisläufe, d.h. bei unzureichender Spülung, können Reste des chemischen Mittels im Tankablaufschauch verbleiben und dessen Zersetzung erzwingen. Die Materialbelastung des Schlauchs wird außerdem durch die Wärmeabgabe des in der Nähe befindlichen Kompressors erhöht. Beide Materialbelastungsfaktoren führen zu einer Zersetzung, die letztendlich zu einer Leckage des Schlauchs führen kann. Die statistische Zuverlässigkeitsanalyse ergab, dass die Wahrscheinlichkeit, dass die HCU 40 innerhalb der erwarteten Nutzungsdauer aufgrund von degradierten Ablassschläuchen ausfällt, mit 95 %iger Sicherheit zwischen 2,1 % und 4,3 % pro Jahr liegt.

- Austausch des Tankablassschlauchs **bei jeder jährlichen Wartung**, bis das neue Material zugelassen ist.
- Aufbringen der Armaflex Isolierung auf den Tankentleerungsschlauch auf der Kompressorebene **bei jeder jährlichen Wartung** bis zur Zulassung des neuen Materials, um den Schlauch vor der Hitzebelastung durch den Kompressor zu schützen.
- Inspektion aller anderen blauen Schläuche aus PUR **bei jeder jährlichen Wartung** und Austausch bei Anzeichen von Verschlechterung (z.B. Anzeichen von Undichtigkeit).
- Installation eines Vakuumventil-Rückführungssystems **bei der nächsten jährlichen Wartung**, um austretendes Wasser aus den Vakuumventilen zurück in den Tank zu leiten.

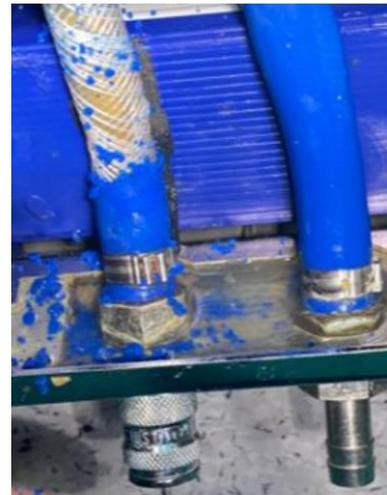
Abbildung 2: Verschlossener vs. intakter blauer Schlauch
