DRINGENDE SICHERHEITSINFORMATION

FSCA Referenz:	617044 - HCU 40 - zusätzliche Präventivmaßnahmen
Betroffenes Produkt:	Heater_Cooler Unit HCU 40, High Voltage (Artikelnummer 701044054) Heater_Cooler Unit HCU 40, Low Voltage (Artikelnummer 701054917)
Betroffene Seriennummer:	Alle
Eindeutige Produktkennung (UDI- DI):	04037691917566, 04058863222844
Zur Kenntnisnahme von:	Anwender der Heater_Cooler Unit HCU 40

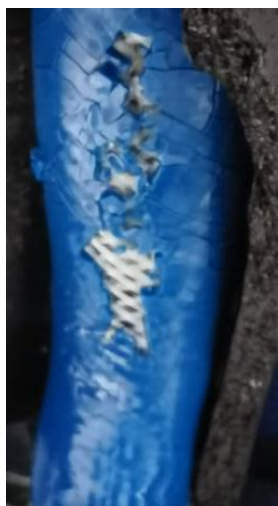
Der Ausfallmodus Verschleiß wurde für mehrere HCU 40-Systemablassschläuche aus Polyurethan (PUR) gemeldet. Bei näherer Betrachtung war jedoch der Tankablassschlauch am stärksten betroffen (vgl. Abbildung 1 und Abbildung 2). Er befindet sich unter dem Wassertank und verläuft S-förmig zwischen dem Kompressor und dem Transformator zum Boden der HCU 40. Dieser Schlauch wird zum Entleeren des Wassertanks beim Austausch des Systemwassers oder beim Ablassen von Desinfektions- oder Entkalkungslösung benötigt. Der Tankablassschlauch sowie die anderen internen blauen Ablassschläuche befinden sich im Inneren des Geräts und sind für den Benutzer nicht zugänglich.

Abbildung 1: Verschlossener Tankablassschlauch

Eine interne Untersuchung ergab, dass die Tankablassschläuche im Inneren des Geräts aufgrund der begrenzten Beständigkeit des PUR-Schlauchmaterials gegen Restdesinfektionsmittel Chloramin-T nicht die erwartete Lebensdauer des Geräts von 10 Jahren überstehen. Bei unvollständigen Desinfektionsverfahren der Wasserkreisläufe, d.h. bei unzureichender Spülung, können Reste des chemischen Mittels im Tankablassschlauch verbleiben und dessen Zersetzung erzwingen. Dieser Materialbelastungsfaktor führt zu einer Zersetzung, die letztendlich zu einer Leckage des Schlauchs führen kann. Die statistische Zuverlässigkeitsanalyse ergab, dass die Wahrscheinlichkeit, dass die HCU 40 innerhalb der erwarteten Nutzungsdauer aufgrund von degradierten Ablassschläuchen ausfällt, mit 95 %iger Sicherheit zwischen 2,1 % und 4,3 % pro Jahr liegt.

- Austausch des Tankablassschlauchs **bei jeder jährlichen Wartung**, bis das neue Material zugelassen ist.
- Aufbringen der Armaflex Isolierung auf den Drainageschlauch des Patientenkreislaufs **bei der nächsten jährlichen Wartung**, um den Schlauch vor der Hitzebelastung durch die Kompressorleitung zu schützen.
- Inspektion aller anderen blauen Schläuche aus PUR **bei jeder jährlichen Wartung** nach Service Manual und Austausch bei Anzeichen von Verschlechterung (z.B. Anzeichen von Undichtigkeit).
- Installation eines Vakuumventil-Rückführungssystems **bei der nächsten jährlichen Wartung**, um austretendes Wasser aus den Vakuumventilen zurück in den Tank zu leiten.

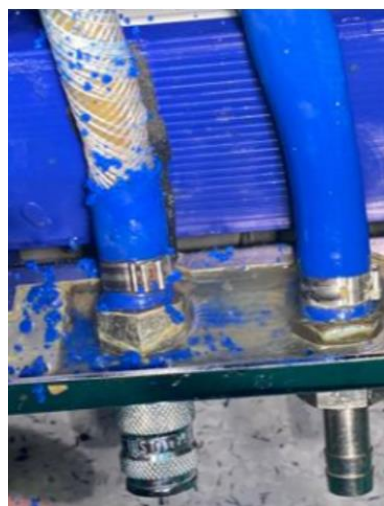
Abbildung 2: Verschlossener vs. intakter blauer Schlauch
