2025-02-14

DRINGENDE SICHERHEITSINFORMATION

Hersteller SRN:	DE-MF-000020091
FSCA Referenz:	617044 - HCU 40 - zusätzliche Präventivmaßnahmen
Betroffenes Produkt:	Heater-Cooler Unit HCU 40, High Voltage (Artikelnummer 701044054) Heater-Cooler Unit HCU 40, Low Voltage (Artikelnummer 701054917)
Betroffene Seriennummer:	Alle
Eindeutige Produktkennung (UDI- DI):	04037691917566, 04058863222844
Zur Kenntnisnahme von:	Anwender der Heater-Cooler Unit HCU 40

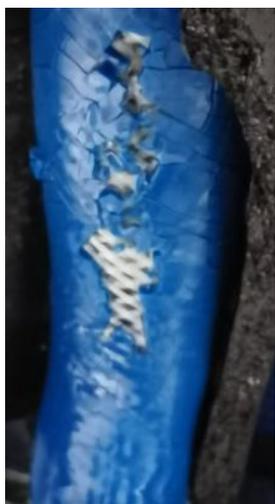
Der Ausfallmodus Verschleiß wurde für mehrere HCU 40-Systemablassschläuche aus Polyurethan (PUR) gemeldet. Bei näherer Betrachtung war jedoch der Tankablassschlauch am stärksten betroffen (vgl. Abbildung 1 und Abbildung 2). Er befindet sich unter dem Wassertank und verläuft S-förmig zwischen dem Kompressor und dem Transformator zum Boden der HCU 40. Dieser Schlauch wird zum Entleeren des Wassertanks beim Austausch des Systemwassers oder beim Ablassen von Desinfektions- oder Entkalkungslösung benötigt. Der Tankablassschlauch sowie die anderen internen blauen Ablassschläuche befinden sich im Inneren des Geräts und sind für den Benutzer nicht zugänglich.

Abbildung 1: Verschlossener Tankablassschlauch

Eine interne Untersuchung ergab, dass die Tankablassschläuche im Inneren des Geräts aufgrund der begrenzten Beständigkeit des PUR-Schlauchmaterials gegen Restdesinfektionsmittel Chloramin-T nicht die erwartete Lebensdauer des Geräts von 10 Jahren überstehen. Bei unvollständigen Desinfektionsverfahren der Wasserkreisläufe, d.h. bei unzureichender Spülung, können Reste des chemischen Mittels im Tankablaufschlauch verbleiben und dessen Zersetzung erzwingen. Dieser Materialbelastungsfaktor führt zu einer Zersetzung, die letztendlich zu einer Leckage des Schlauchs führen kann. Die statistische Zuverlässigkeitsanalyse ergab, dass die Wahrscheinlichkeit, dass die HCU 40 innerhalb der erwarteten Nutzungsdauer aufgrund von degradierten Ablassschläuchen ausfällt, mit 95 %iger Sicherheit zwischen 2,1 % und 4,3 % pro Jahr liegt.

- Austausch des Tankablassschlauchs bei der nächsten jährlichen Wartung, bis das neue Material zugelassen ist.
- Aufbringen der Armaflex Isolierung auf den Drainageschlauch des Patientenkreislaufs bei der nächsten jährlichen Wartung, um den Schlauch vor der Hitzebelastung durch die Kompressorleitung zu schützen.
- Inspektion aller anderen blauen Schläuche aus PUR bei jeder jährlichen Wartung nach Service Manual und Austausch bei Anzeichen von Verschlechterung (z.B. Anzeichen von Undichtigkeit).
- Installation eines Vakuumventil-Rückführungssystems bei der nächsten jährlichen Wartung, um austretendes Wasser aus den Vakuumventilen zurück in den Tank zu leiten.

- Austausch des Tankablassschlauchs bei der nächsten jährlichen Wartung, bis das neue Material zugelassen ist.
- Inspektion aller anderen blauen Schläuche aus PUR bei jeder jährlichen Wartung nach Service Manual und Austausch bei Anzeichen von Verschlechterung (z.B. Anzeichen von Undichtigkeit).

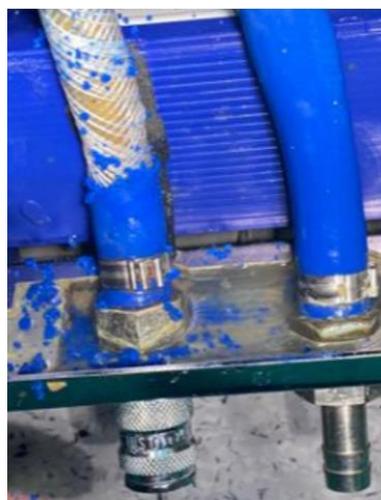
Abbildung 2: Verschlossener vs. intakter blauer Schlauch
