**DRINGENDE SICHERHEITSINFORMATION**

**FSCA Referenz:** 617044 - HCU 40 - zusätzliche Präventivmaßnahmen

**Betroffenes Produkt:** Heater-Cooler Unit HCU 40, High Voltage (Artikelnummer 701044054)  
Heater-Cooler Unit HCU 40, Low Voltage (Artikelnummer 701054917)

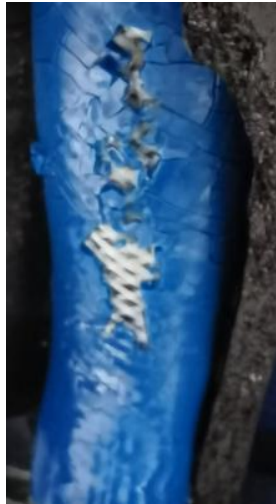
Der Ausfallmodus Verschleiß wurde für mehrere HCU 40-Systemablassschläuche aus Polyurethan (PUR) gemeldet. Bei näherer Betrachtung war jedoch der Tankablassschlauch am stärksten betroffen (vgl. Abbildung 1 und Abbildung 2). Er befindet sich unter dem Wassertank und verläuft S-förmig zwischen dem Kompressor und dem Transformator zum Boden der HCU 40. Dieser Schlauch wird zum Entleeren des Wassertanks beim Austausch des Systemwassers oder beim Ablassen von Desinfektions- oder Entkalkungslösung benötigt. Der Tankablassschlauch sowie die anderen internen blauen Ablassschläuche befinden sich im Inneren des Geräts und sind für den Benutzer nicht zugänglich.

Abbildung 1: Verschlossener Tankablassschlauch

Eine interne Untersuchung ergab, dass die Tankablassschläuche im Inneren des Geräts aufgrund der begrenzten Beständigkeit des PUR-Schlauchmaterials gegen Restdesinfektionsmittel Chloramin-T nicht die erwartete Lebensdauer des Geräts von 10 Jahren überstehen. Bei unvollständigen Desinfektionsverfahren der Wasserkreisläufe, d.h. bei unzureichender Spülung, können Reste des chemischen Mittels im Tankablassschlauch verbleiben und dessen Zersetzung erzwingen. Dieser Materialbelastungsfaktor führt zu einer Zersetzung, die letztendlich zu einer Leckage des Schlauchs führen kann. Die statistische Zuverlässigkeitsanalyse ergab, dass die Wahrscheinlichkeit, dass die HCU 40 innerhalb der erwarteten Nutzungsdauer aufgrund von degradierten Ablassschläuchen ausfällt, mit 95 %iger Sicherheit zwischen 2,1 % und 4,3 % pro Jahr liegt.

- Austausch des PUR-Tankablassschlauchs gegen einen widerstandsfähigen Schlauch aus Vinyl-Methyl-Silikon (VMQ) bei der nächsten jährlichen Wartung.
- Aufbringen der Armaflex Isolierung auf den Drainageschlauch des Patientenkreislaufs bei der nächsten jährlichen Wartung, um den Schlauch vor der Hitzebelastung durch die Kompressorleitung zu schützen.
- Inspektion aller anderen blauen Schläuche aus PUR bei jeder jährlichen Wartung nach Service Manual und Austausch bei Anzeichen von Verschlechterung (z.B. Anzeichen von Undichtigkeit).
- Installation eines Vakuumventil-Rückführungssystems bei der nächsten jährlichen Wartung, um austretendes Wasser aus den Vakuumventilen zurück in den Tank zu leiten.

- Austausch des PUR-Tankablassschlauchs gegen einen widerstandsfähigen Schlauch aus Vinyl-Methyl-Silikon (VMQ) bei der nächsten jährlichen Wartung.

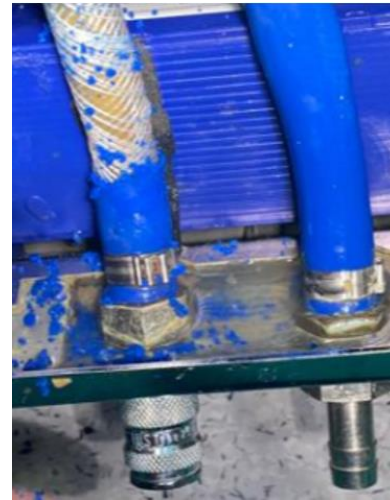
Abbildung 2: Verschlossener vs. intakter blauer Schlauch
