DRINGENDE Sicherheitsmitteilung

Trilogy Evo O₂, Trilogy Evo Universal, Trilogy EV300
Genauigkeit der Angabe über die FiO₂-Abgabe

März 2023

Philips Respironics Referenz: 2022-CC-SRC-049

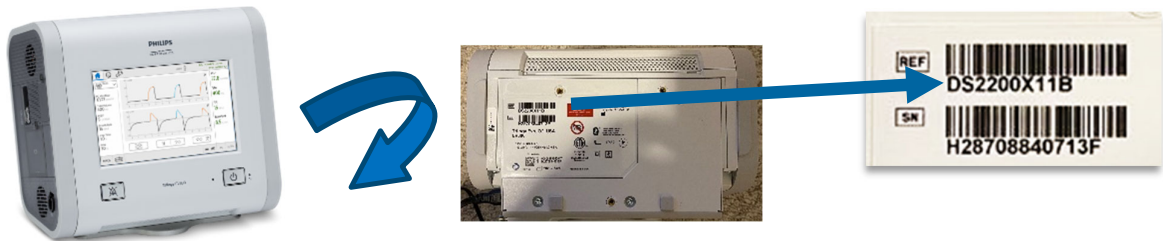
Um festzustellen, ob Ihr Modell betroffen ist, prüfen Sie die Teilenummer auf der Unterseite des Geräts und gleichen Sie sie mit der beigefügten Liste betroffener Teilenummern ab:
