## Avviso di sicurezza URGENTE

Trilogy Evo O<sub>2</sub>, Trilogy Evo Universal, Trilogy EV300  
Precisione della somministrazione di FiO<sub>2</sub>

Marzo 2023

Riferimento Philips Respironics: 2022-CC-SRC-049

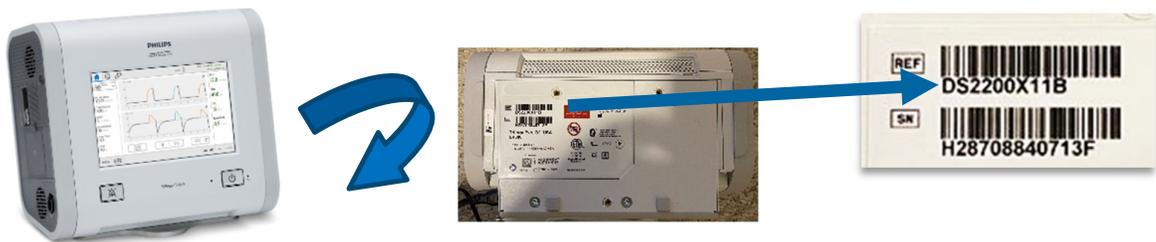
Per identificare il modello, individuare il **codice di riferimento** che si trova nella parte inferiore del dispositivo e consultare l'elenco allegato dei **codici di riferimento** interessati:
