# DRINGEND: RÜCKRUF EINES MEDIZINPRODUKTS FSCA-01-2023

Betreff: *FSCA-01-2023*

- Produktname: *LATERALE LUMBAL-PLATTE TI-LIFE*
- Artikelnummer: *siehe Tabelle oben*
- Chargennummer: *siehe Tabelle oben*

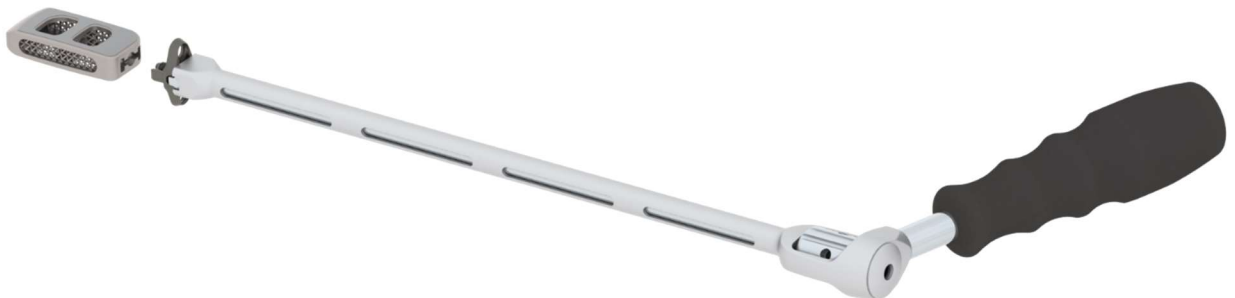
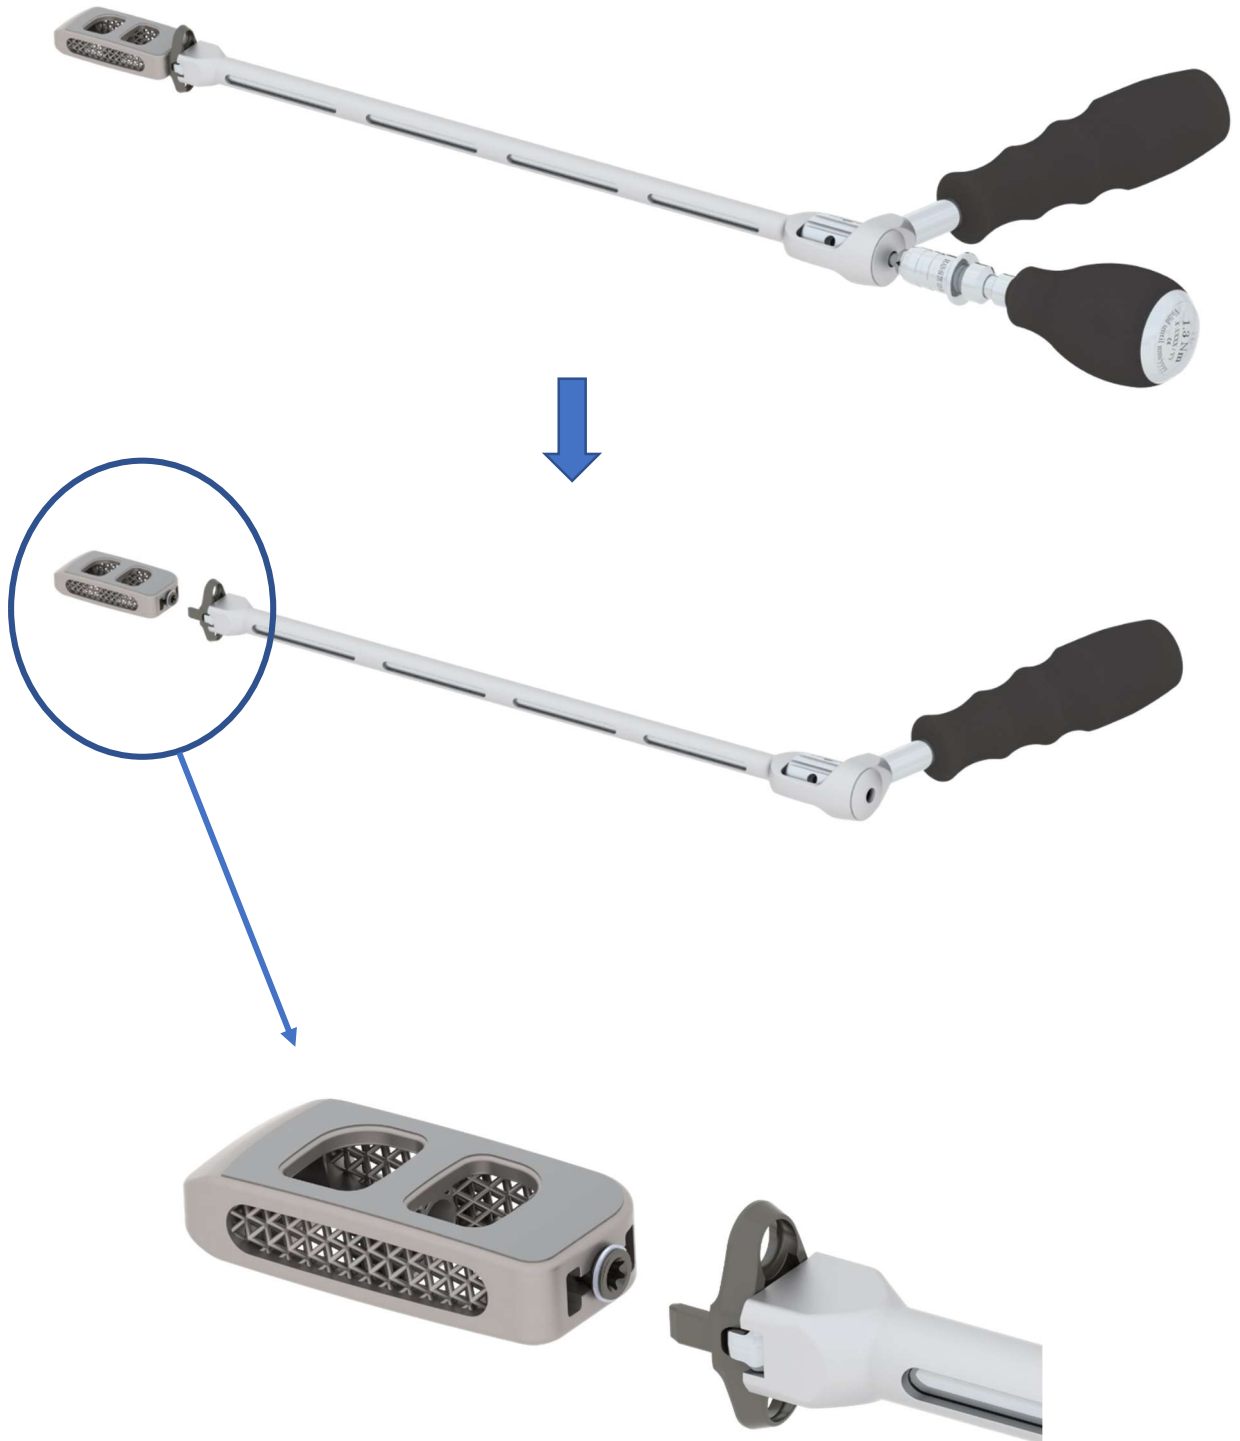
Wie in den Abbildungen unten dargestellt löste sich die vormontierte Schraube von der Platte, während die Platte in den Cage eingesetzt wurde.

Die vormontierte Schraube löste sich, während der Chirurg oder die OP-Assistenz die Platte/Schraube am Instrumententisch in den Cage einsetzte. Das Problem war offensichtlich und wurde sofort erkannt.

Beim Einsetzen der vormontierten Platte/Schraube in den bereits (im Zwischenwirbelraum des Patienten) platzierten Cage löste sich die Schraube. Dies wurde beim Herausziehen des Implantathalters aus dem Situs bemerkt. Die Platte war noch am Implantathalter befestigt. Auch dieses Problem war offensichtlich und wurde sofort erkannt.

- 1- Verwenden Sie den Schraubendreher und drehen Sie die Plattenschraube aus dem Cage.
- 2- Entsorgen Sie die vorhandene Platte samt zugehöriger Schraube.
- 3- Verwenden Sie eine neue vormontierte Platte/Schraube (gemäß Gebrauchsanweisung sind pro Cage-Größe mindestens 2 Sets der vormontierten Platte/Schraube bereitzuhalten). Die Cages müssen zusammen mit einer Platte der entsprechenden Höhe oder einer höheren Platte verwendet werden, d. h. es kann eine Platte mit der gleichen Höhe wie der Cage oder eine höhere Platte gewählt werden.
- 4- Im Fall der 0°- und 8°-Cages ist die Verwendung einer vormontierten Platte/Schraube nicht zwingend erforderlich, siehe Beschreibung in der Operationsanleitung.

1. Überprüfen Sie bitte unverzüglich Ihren Lagerbestand und transferieren Sie alle betroffenen Produkte in ein Sperrlager.
2. Wenn Sie dieses Produkt weitergegeben oder weiterverkauft haben, informieren Sie bitte unverzüglich alle Abnehmer mit diesem Schreiben über den Rückruf dieses Produkts.
3. Sammeln Sie bitte alle betroffenen Produkte in einem Sperrlager.
4. Bitte senden Sie alle Produkte zusammen mit dem beiliegenden Antwortformular zurück an das Spineart Warenlager: SPINEART SLI, ATTN LAURE-ALLISON VERBOUX,  
80 RUE DOUGLAS ENGELBART  
FR-74160 ST JULIEN EN GENEVOIS).  
E-mail: [regulatory@spineart.com](mailto:regulatory@spineart.com).
5. Alle zurückgesandten Produkte werden ausgetauscht.
