**URGENT: Rappel de dispositifs
médicaux
Avis de Sécurité (FSN) FSCA-01-2023**

Reference: *FSCA-01-2023*

- Nom du Produit : *LATERAL LUMBAR TI-LIFE PLATE*
- Référence : *voir tableau ci-dessus*
- Numéro de lot : *voir tableau ci-dessus*

SPINEART SA
Chemin du Pré Fleuri, 3
1228 Plan-les-Ouates
Switzerland

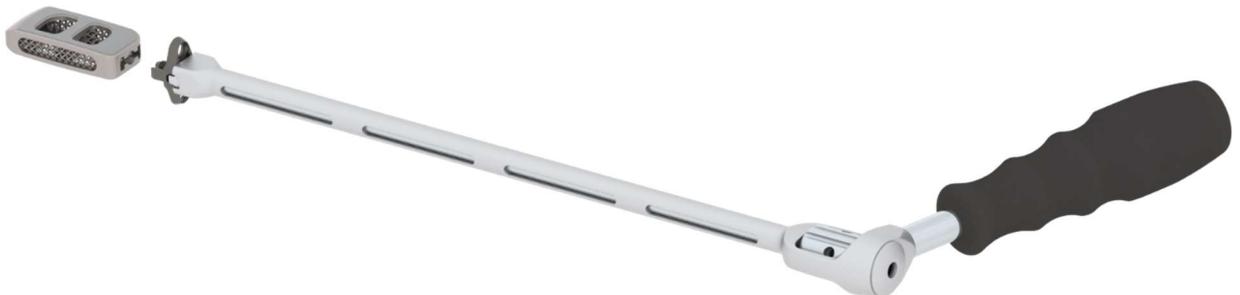
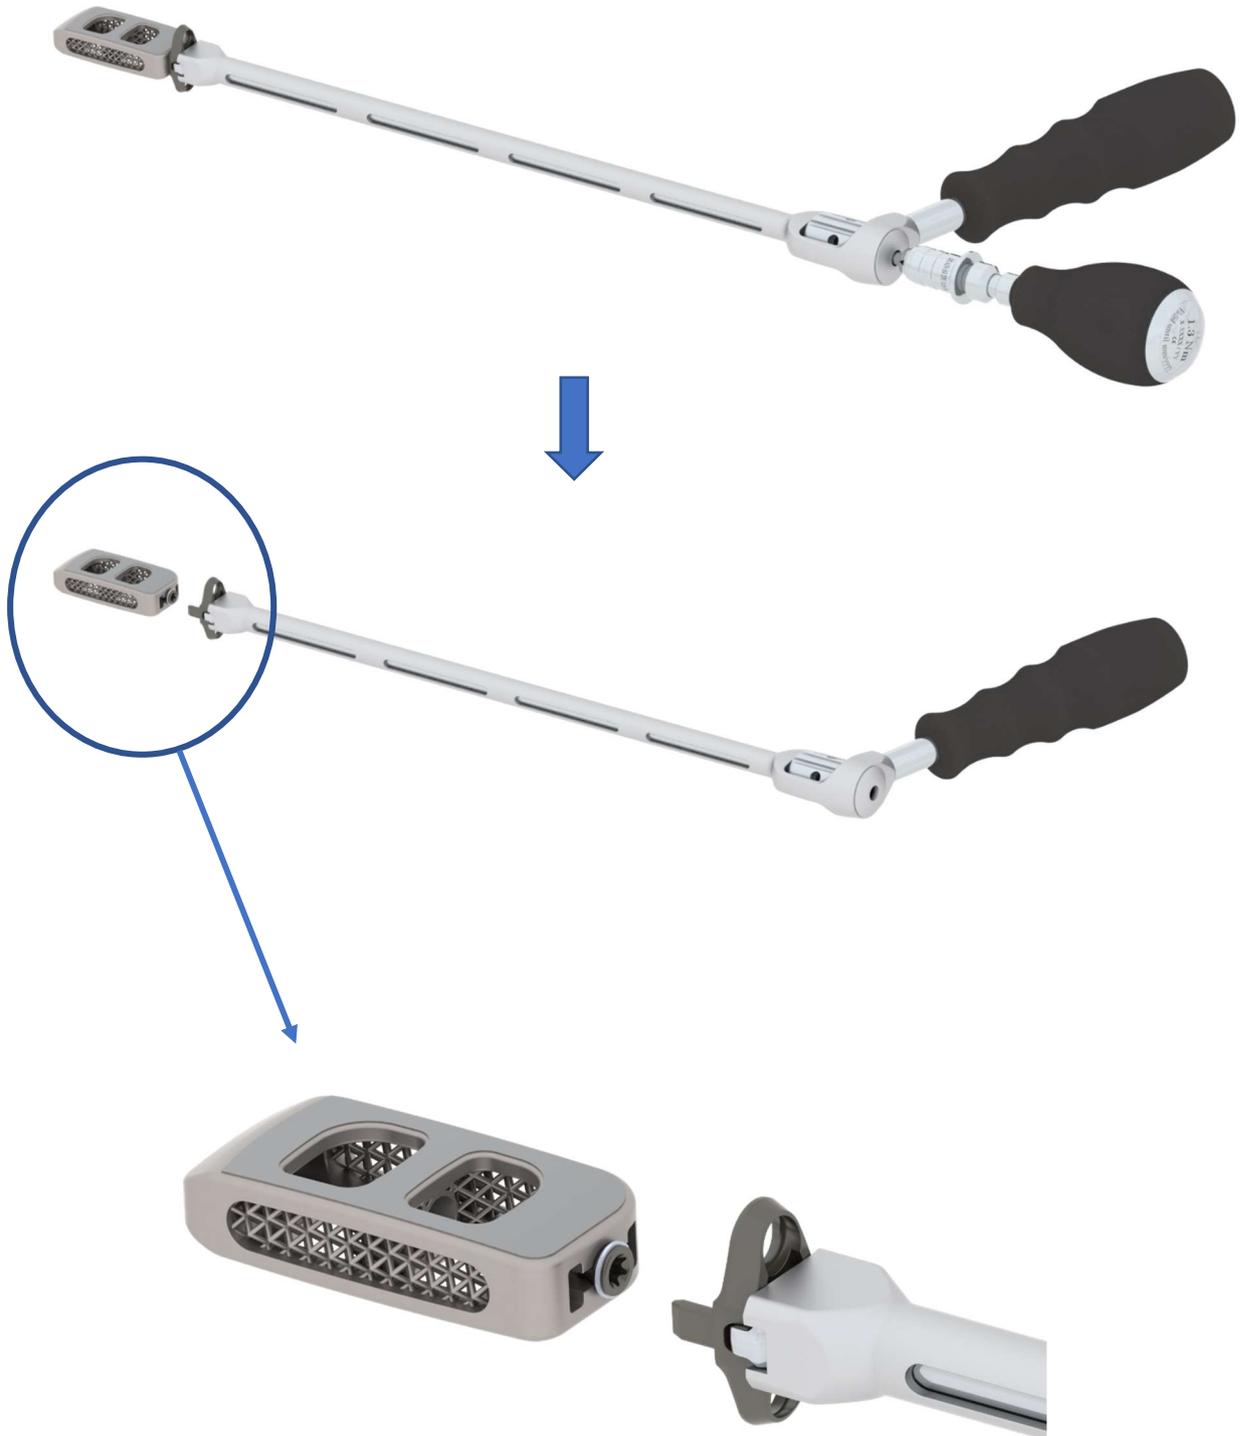
Le problème reporté est un désassemblage de la vis et de la plaque durant l'insertion dans la cage, comme indiqué dans les schémas explicatifs ci-dessous.

Deux types de cas ont été reportés :

- **Cas 1 : le désassemblage se produit pendant l'étape de préparation, avant implantation**

Lors de l'assemblage de la plaque/vis préassemblées dans la cage sur la table de la salle d'opération, le chirurgien ou l'infirmière a immédiatement rencontré le problème de désassemblage. Dans tous les cas, la détection est évidente pour les membres du personnel opératoire.

- **Cas 2 : le désassemblage se produit pendant la chirurgie, au moment du retrait du porte-implant**

Pendant l'assemblage de la plaque/vis préassemblées dans la cage in-situ (à l'intérieur du patient), le chirurgien réalise le désassemblage en retirant le porte-implant. La plaque reste connectée au porte-implant. La détection est évidente pour les membres du personnel opératoire également.

- 1- Dévisser la vis de la cage avec le tournevis,
- 2- Jeter la plaque et la vis
- 3- Utiliser un nouveau produit plaque/vis préassemblées (un minimum de 2 implants plaque/vis préassemblées, par taille, fait partie de la liste des dispositifs à avoir à l'hôpital). Les cages doivent être utilisées avec des plaques de même taille, ou de taille plus grande, ce qui veut dire qu'une plaque de même taille que la cage peut être utilisée, mais également une plaque de taille supérieure.
- 4- Dans le cas des cages 0° et 8°, l'utilisation d'une plaque n'est pas obligatoire, comme décrit dans la technique chirurgicale.

1. Examinez immédiatement votre inventaire.
2. En outre, si vous avez éventuellement distribué ce produit, veuillez identifier vos clients et les informer immédiatement de ce rappel de produit en utilisant ce document.
3. Recueillir et mettre en quarantaine tous les produits.
4. Renvoyez tous les produits à l'adresse suivante avec la fiche de réponse complétée aux locaux de stockage Spineart
SPINEART SLI, ATTN LAURE-ALLISON VERBOUX,
80 RUE DOUGLAS ENGELBART
FR-74160 ST JULIEN EN GENEVOIS.
E-mail: regulatory@spineart.com.
5. Tous les produits retournés seront échangés.
