DRINGENDE Sicherheitsmitteilung

**Philips Azurion Systeme R2.2.0, R2.2.1, R2.2.3, R2.2.5 und R2.2.6
Möglicher Ausfall der Röntgenfunktion**

März 2023

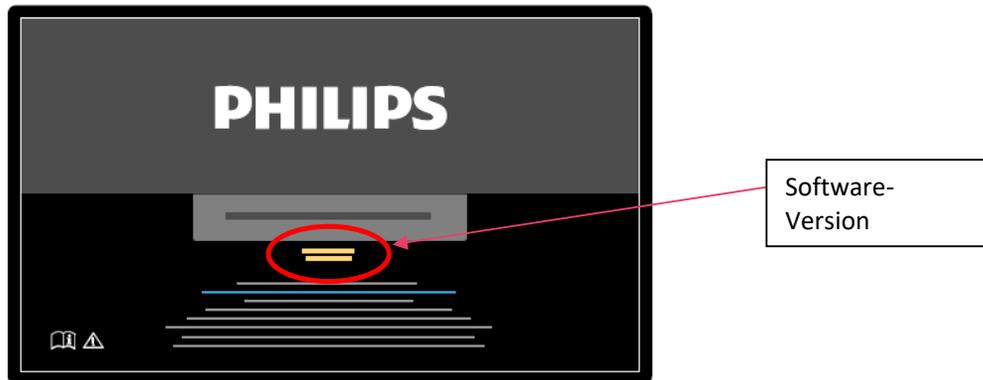
Abbildung 2: Startbildschirm des Systems

Die Software-Version des Philips Azurion Systems kann bei Systemstart festgestellt werden (Abbildung 2).
